NAZWA PROJEKTU	Przeciek z balkonu
ADRES	ul. Wietrzna 135 lok 7 i 8 we Wrocławiu
KLIENT	Wspólnota Mieszkaniowa
DATA	04.11.2025
UTWORZONO	05.11.2025, 20:04
UTWORZYŁ	Łukasz Grzegorzewicz (lukaszgrzegorzewicz@gmail.com)

# RAPORT TECHNICZNY – Przeciek z balkonu

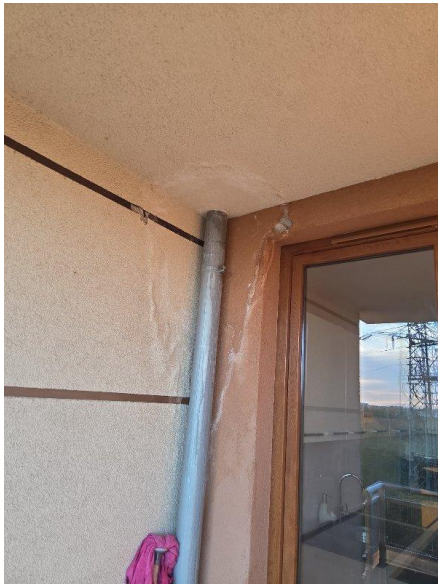
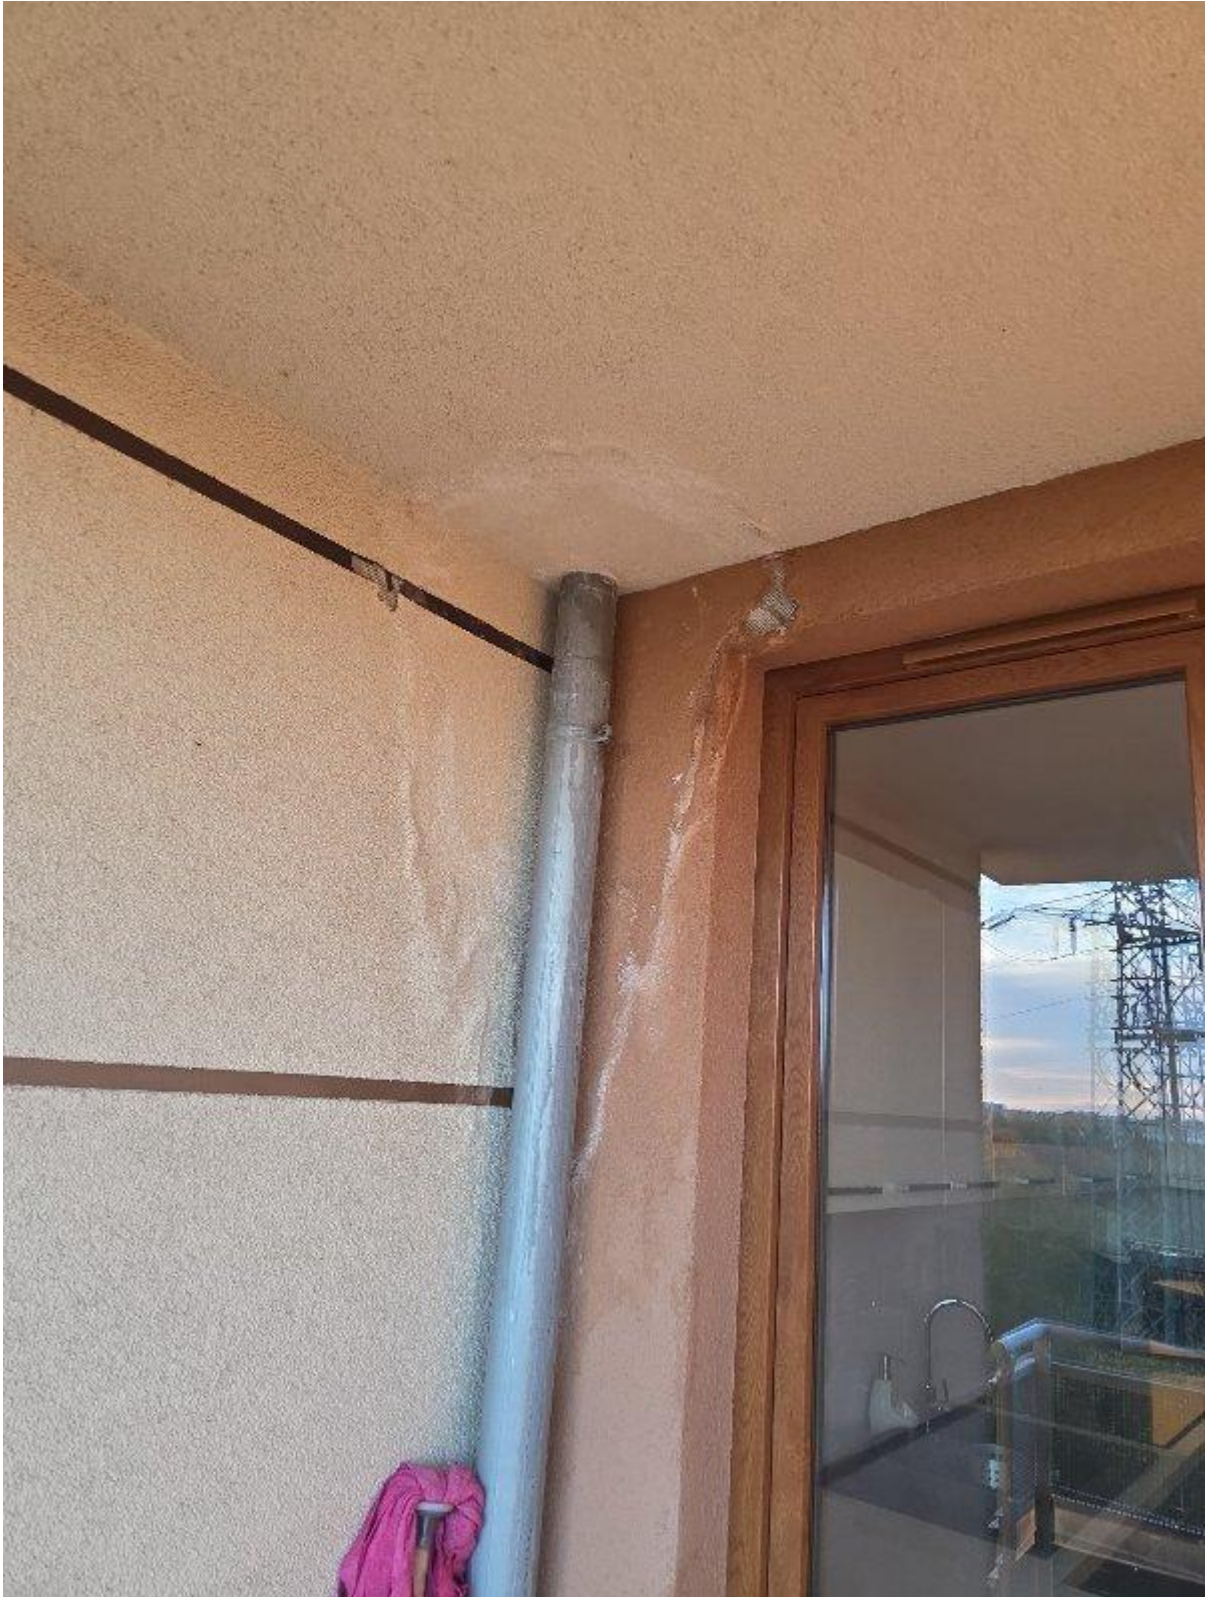
Fot. 1 - Występuje duży przeciek w miejscu przejścia pionu rury spustowej przebiegającej z dachu.

W miejscu przejścia pionu rury spustowej przez płytę balkonową stwierdzono bardzo duże rozszczelnienie, które powoduje namakanie ścian konstrukcyjnych oraz przenikanie wody do warstw balkonu i pomieszczeń poniżej.

W tym miejscu należy zachować szczególną staranność przy uszczelnieniu przejścia, ponieważ jest to główne źródło przecieku i zawilgoceń ścian.

- całkowity demontaż istniejącej rury spustowej,
- wykonanie nowego przepustu z systemowym kołnierzem uszczelniającym (np. EPDM lub PVC) przez płytę balkonową,
- ponowny montaż rury po wykonaniu przepustu i uszczelnieniu,
- odtworzenie warstw posadzki i tynku elewacyjnego w rejonie przepustu.

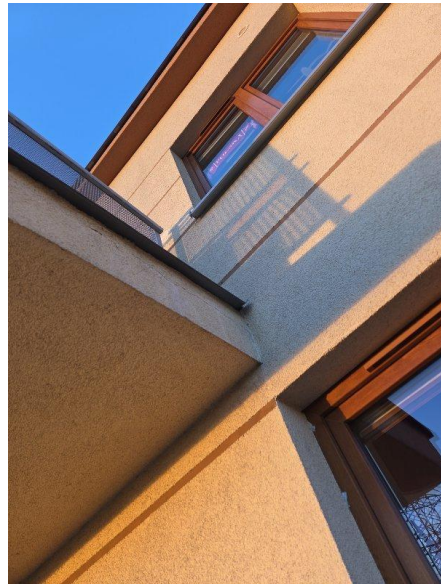
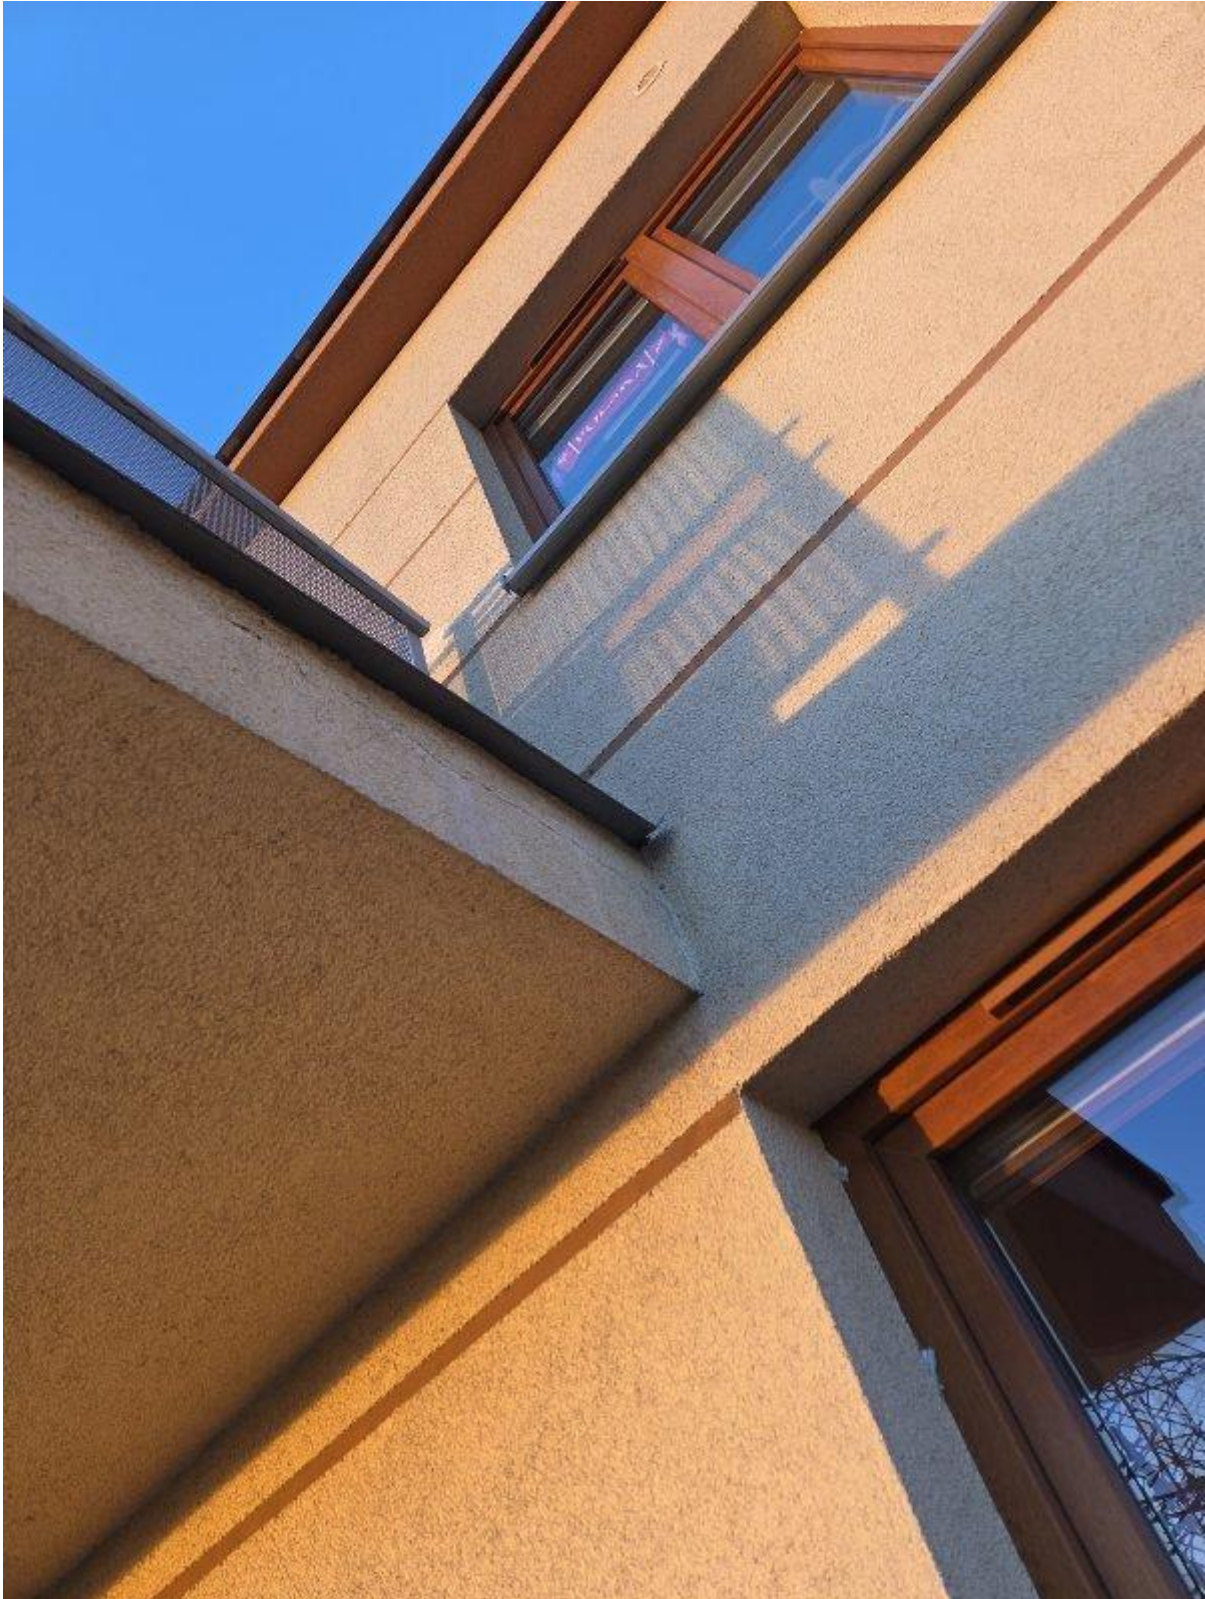
Fot. 2 - Na policzku balkonu powyżej widoczne duże odspojenie wyprawy tynkarskiej. Tynk jest zawilgocony.

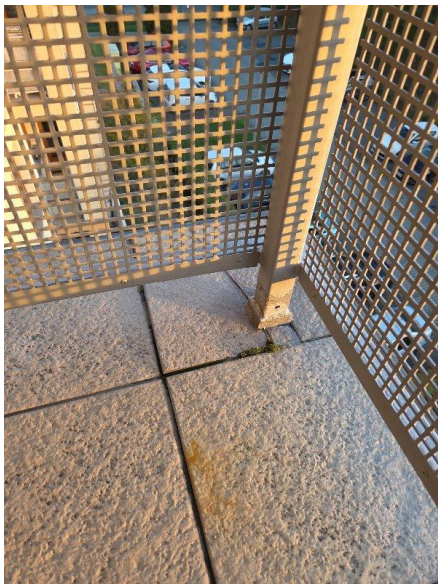
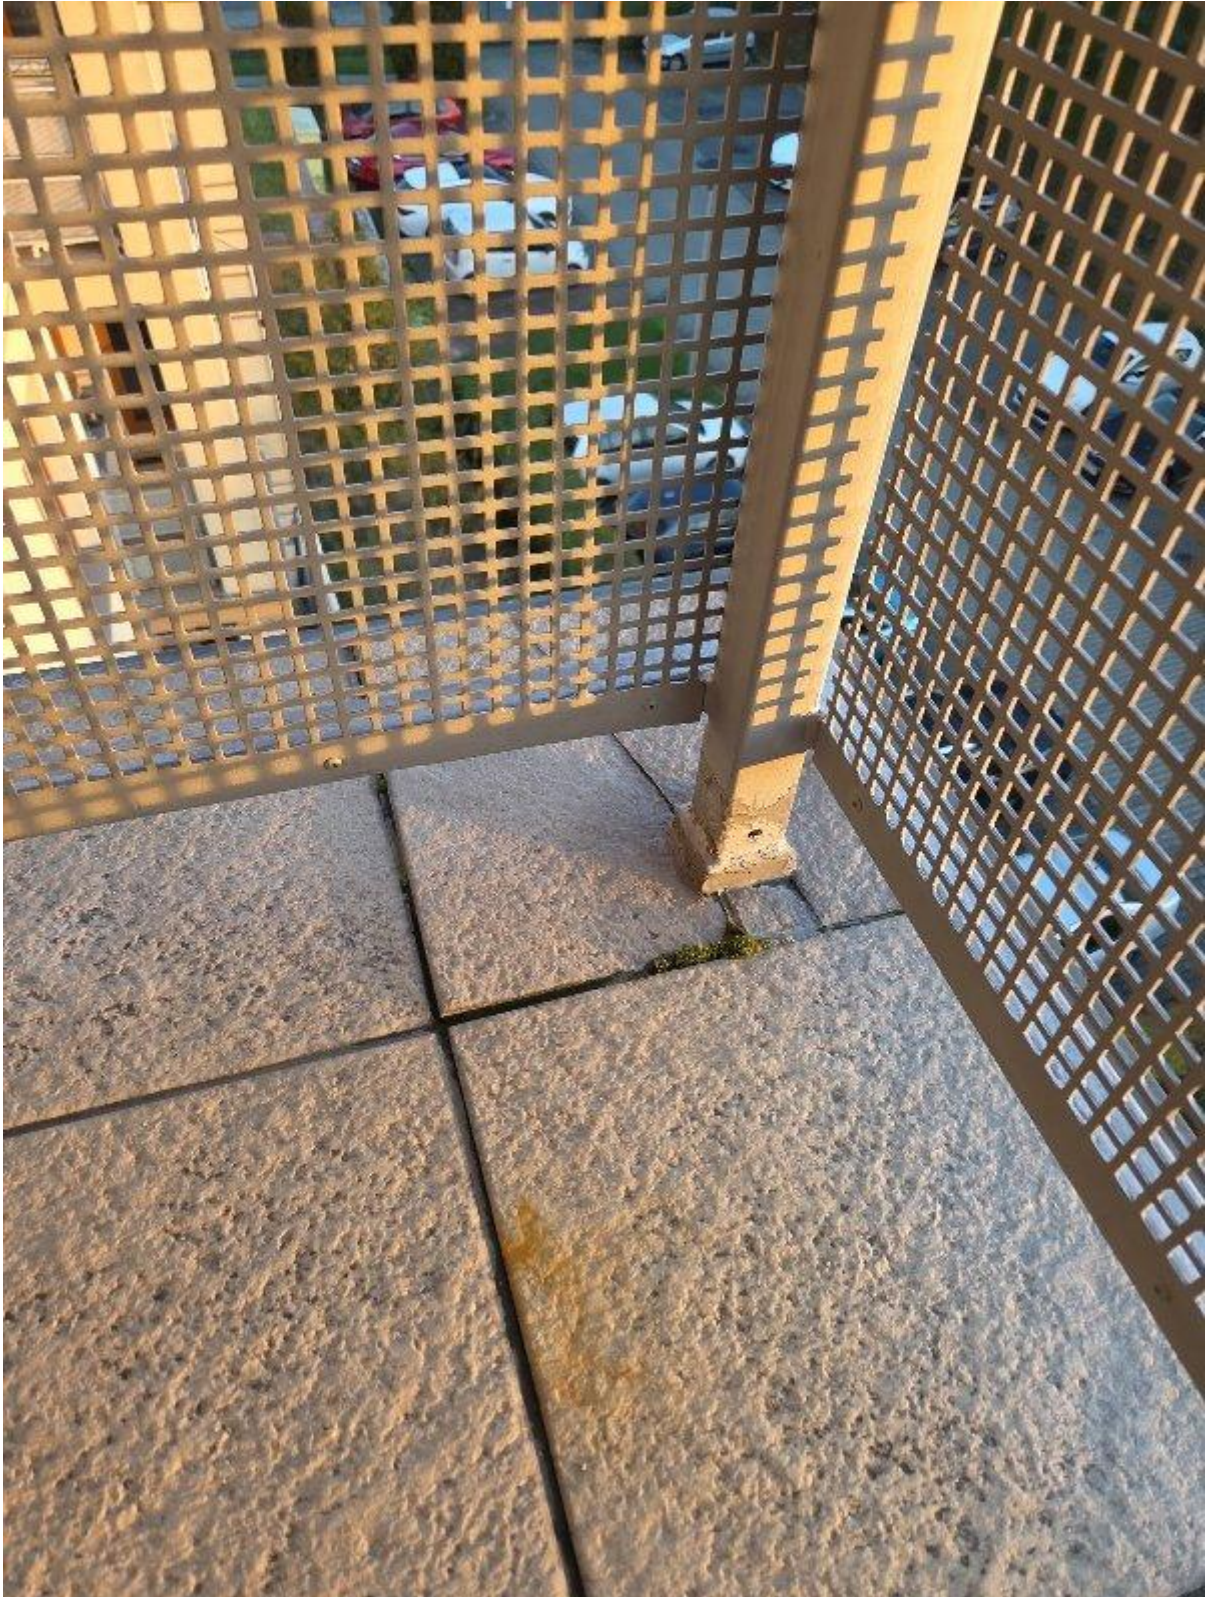
Fot. 3 - Na balkonie widoczne duże odspojenie płytki ceramicznej w narożniku przy słupku balustrady. Występują ubytki fugi.

Stwierdzono liczne odspojenia płytek (częściowo głucho), ubytki fug, zawilgocenia i uszkodzenia warstw izolacyjnych. Hydroizolacja utraciła swoje właściwości, co powoduje wnikanie wody w konstrukcję.

**Zaleca się wykonanie kompleksowego remontu balkonów**, prowadzonego w następującej technologii i kolejności:

1. Podcięcie elewacji (warstwy ocieplenia) wzdłuż strefy przyściennej balkonu na wysokość umożliwiającą poprawne wywinięcie hydroizolacji na ścianę konstrukcyjną budynku (ok. 10–15 cm).
2. Skuć istniejące warstwy posadzkowe oraz okładziny ceramiczne jedynie do warstwy spadkowej, bez naruszania konstrukcji płyty żelbetowej.
3. Wykonać nową hydroizolację (mineralną lub membranową), szczelnie wywinętą na ścianę konstrukcyjną pod podcięciem elewacji.
4. Po wykonaniu wywinięcia izolacji — uzupełnić przestrzeń przyścienną styropianem hydrofobowym lub styrodurem (XPS).
5. Zamknąć strefę przyścienną i wykończyć tynkiem żywicznym lub silikonowym dopasowanym kolorystycznie do elewacji.
6. Ułożyć nową warstwę wykończeniową w jednej z zalecanych technologii:

- **wariant A:** płytki gresowe mrozoodporne na elastycznej zaprawie klejowej z dylatacjami i elastycznymi fugami,
- **wariant B:** membrana hydroizolacyjna + legary aluminiowe/kompozytowe + deska kompozytowa tarasowa (system wentylowany),
- **wariant C:** płytki tarasowe na dystansach (system podniesiony, z możliwością odprowadzenia wody pod okładziną).

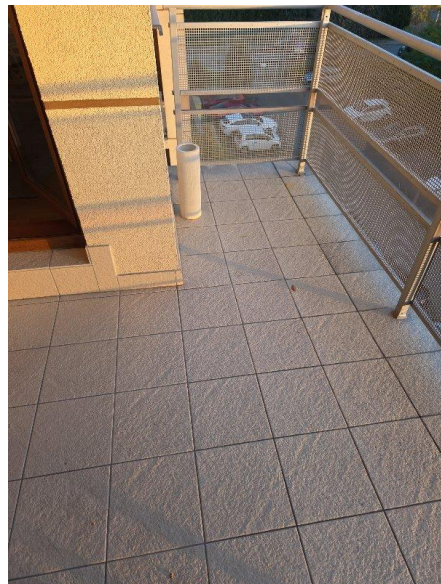
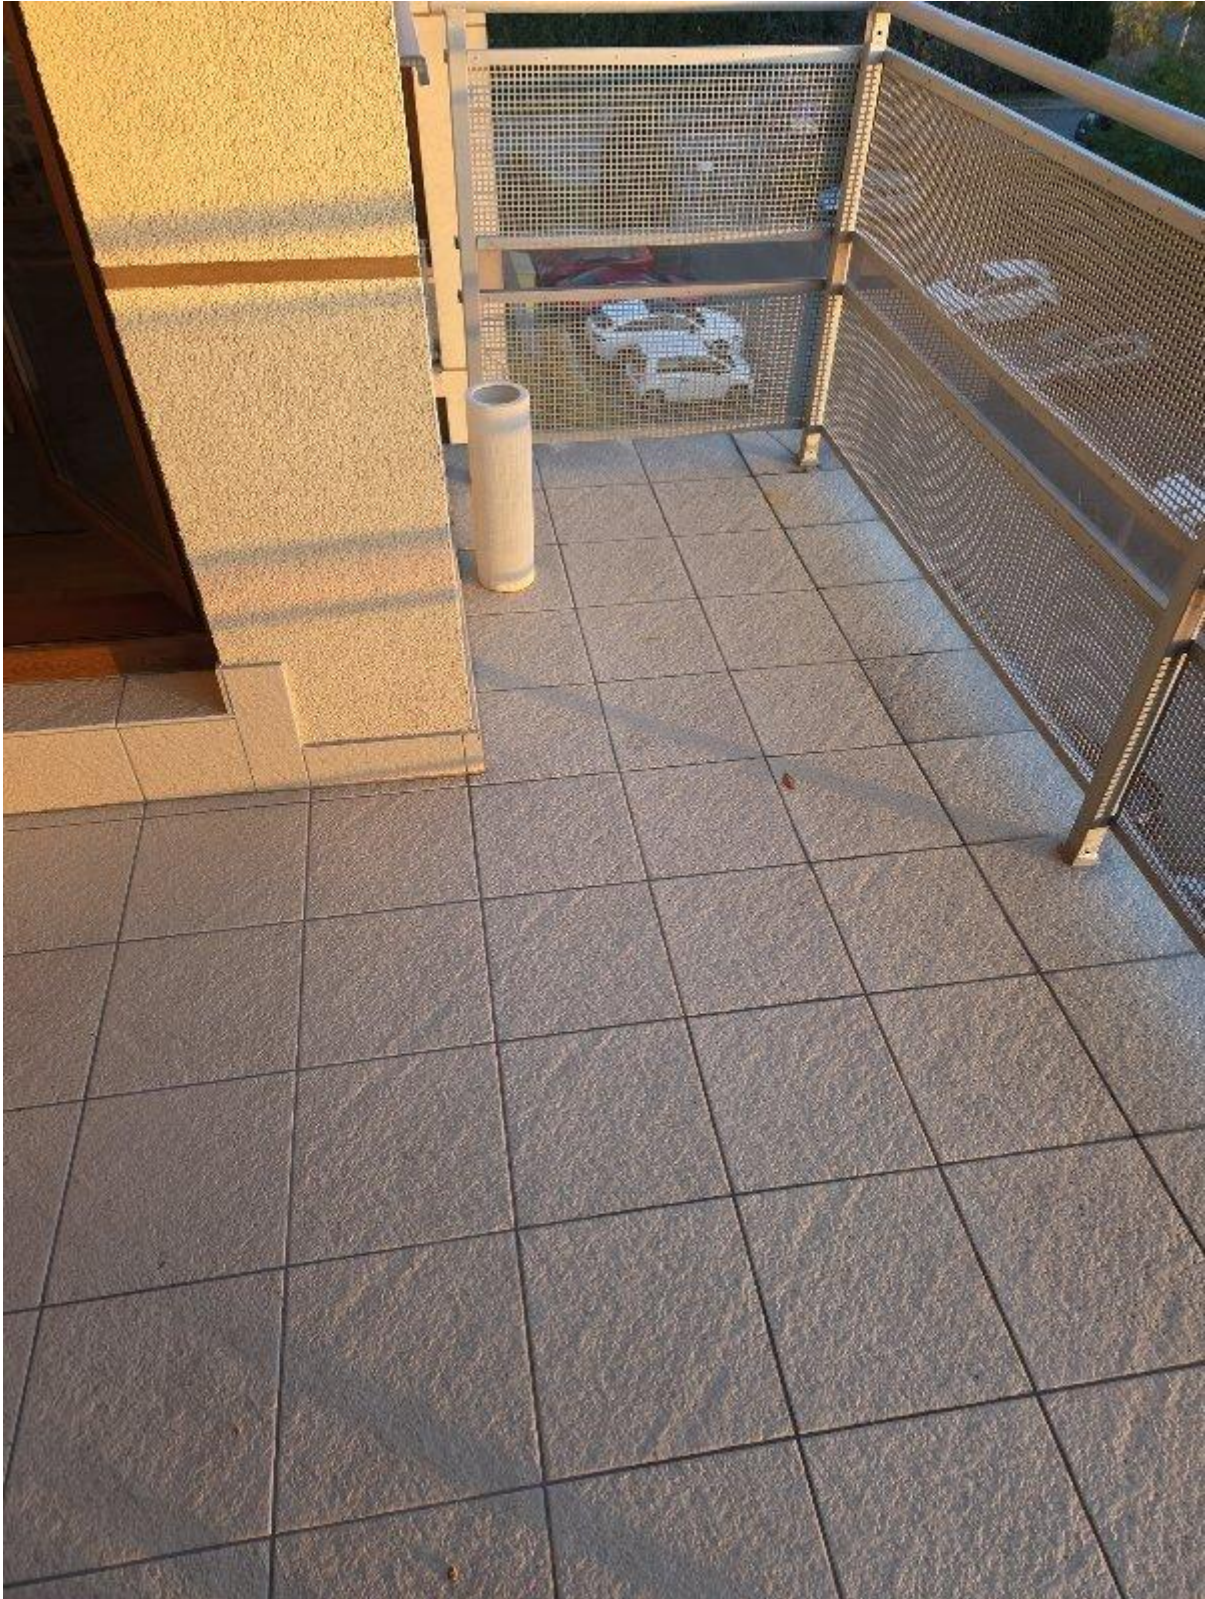
Fot. 4 - Głuche płytki dwóch rzędach wzdłuż pasa okapowego oraz częściowo na trzecim rzędzie.

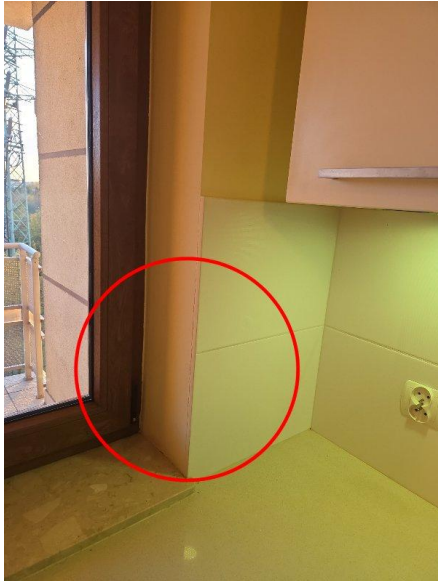
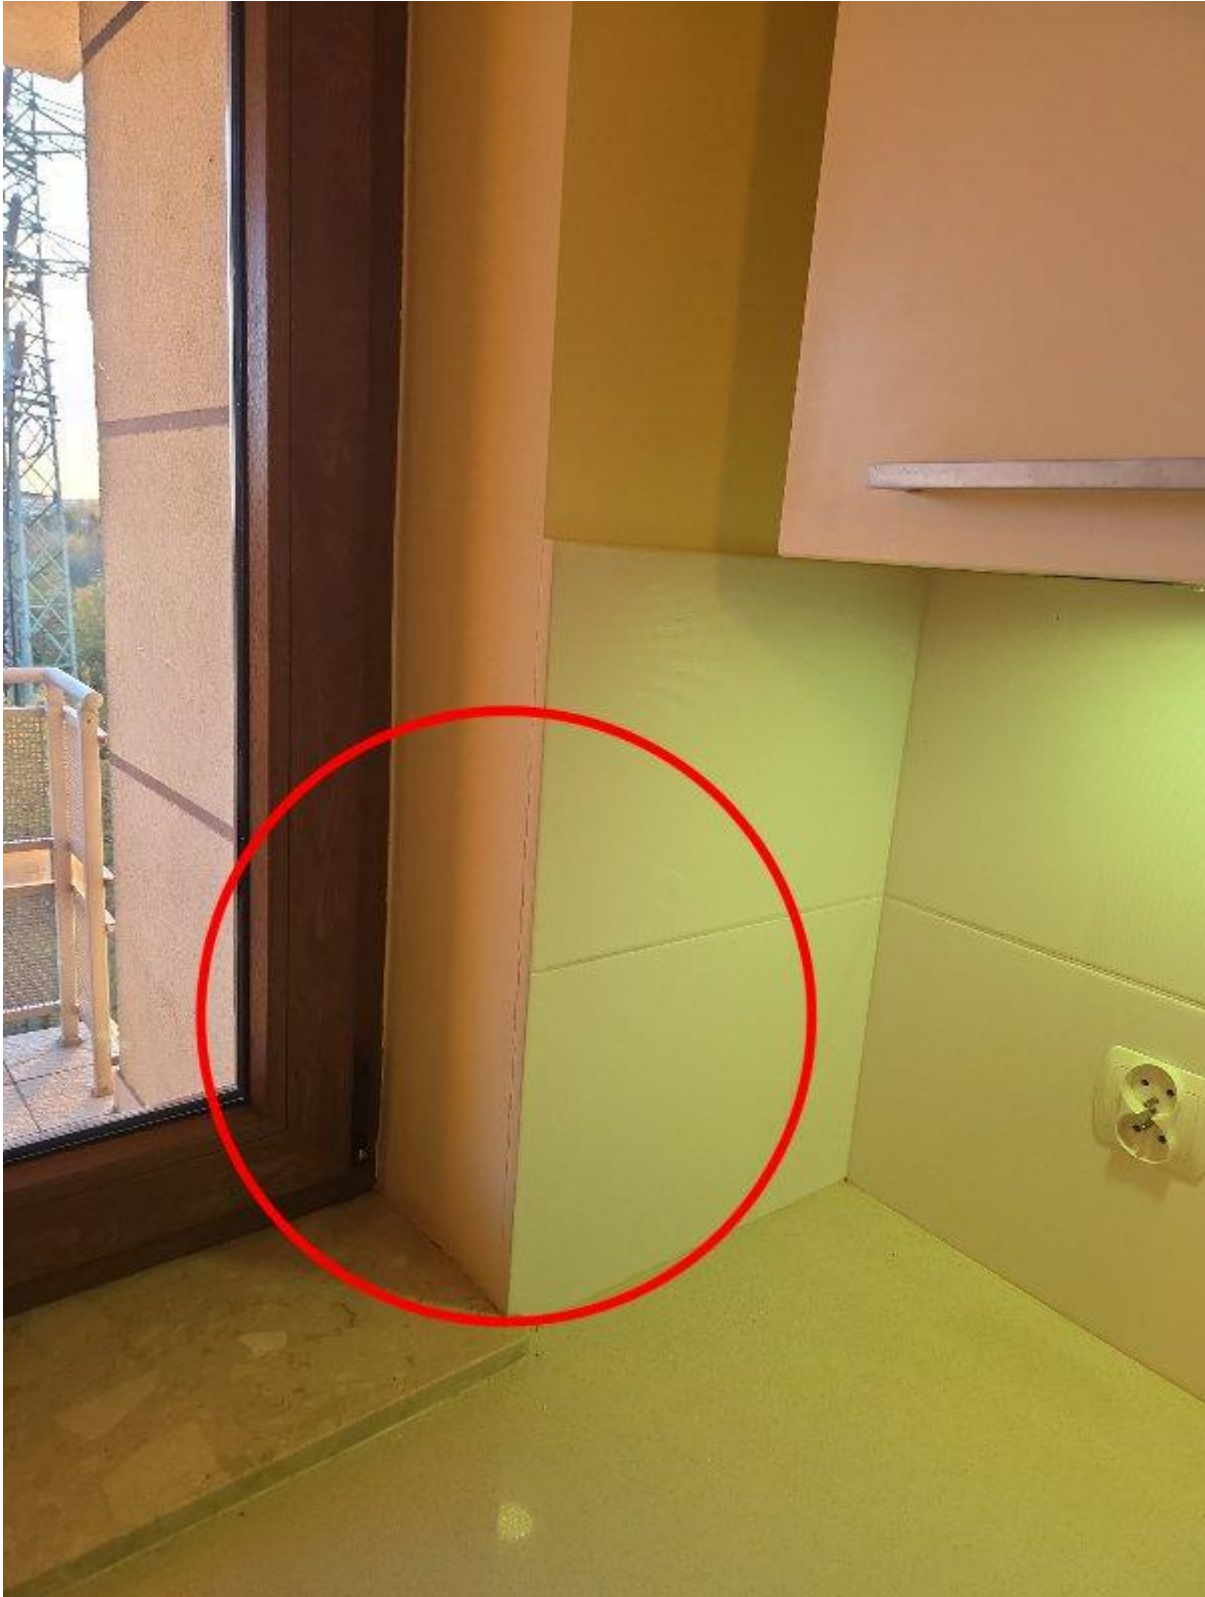
Fot. 5 - W pomieszczeniu kuchni występuje zawilgocenie w ościeżu okiennym oraz odpojenie płytek od ściany przy oknie

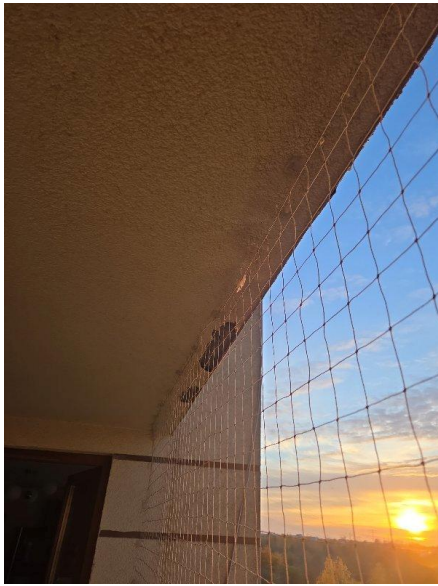
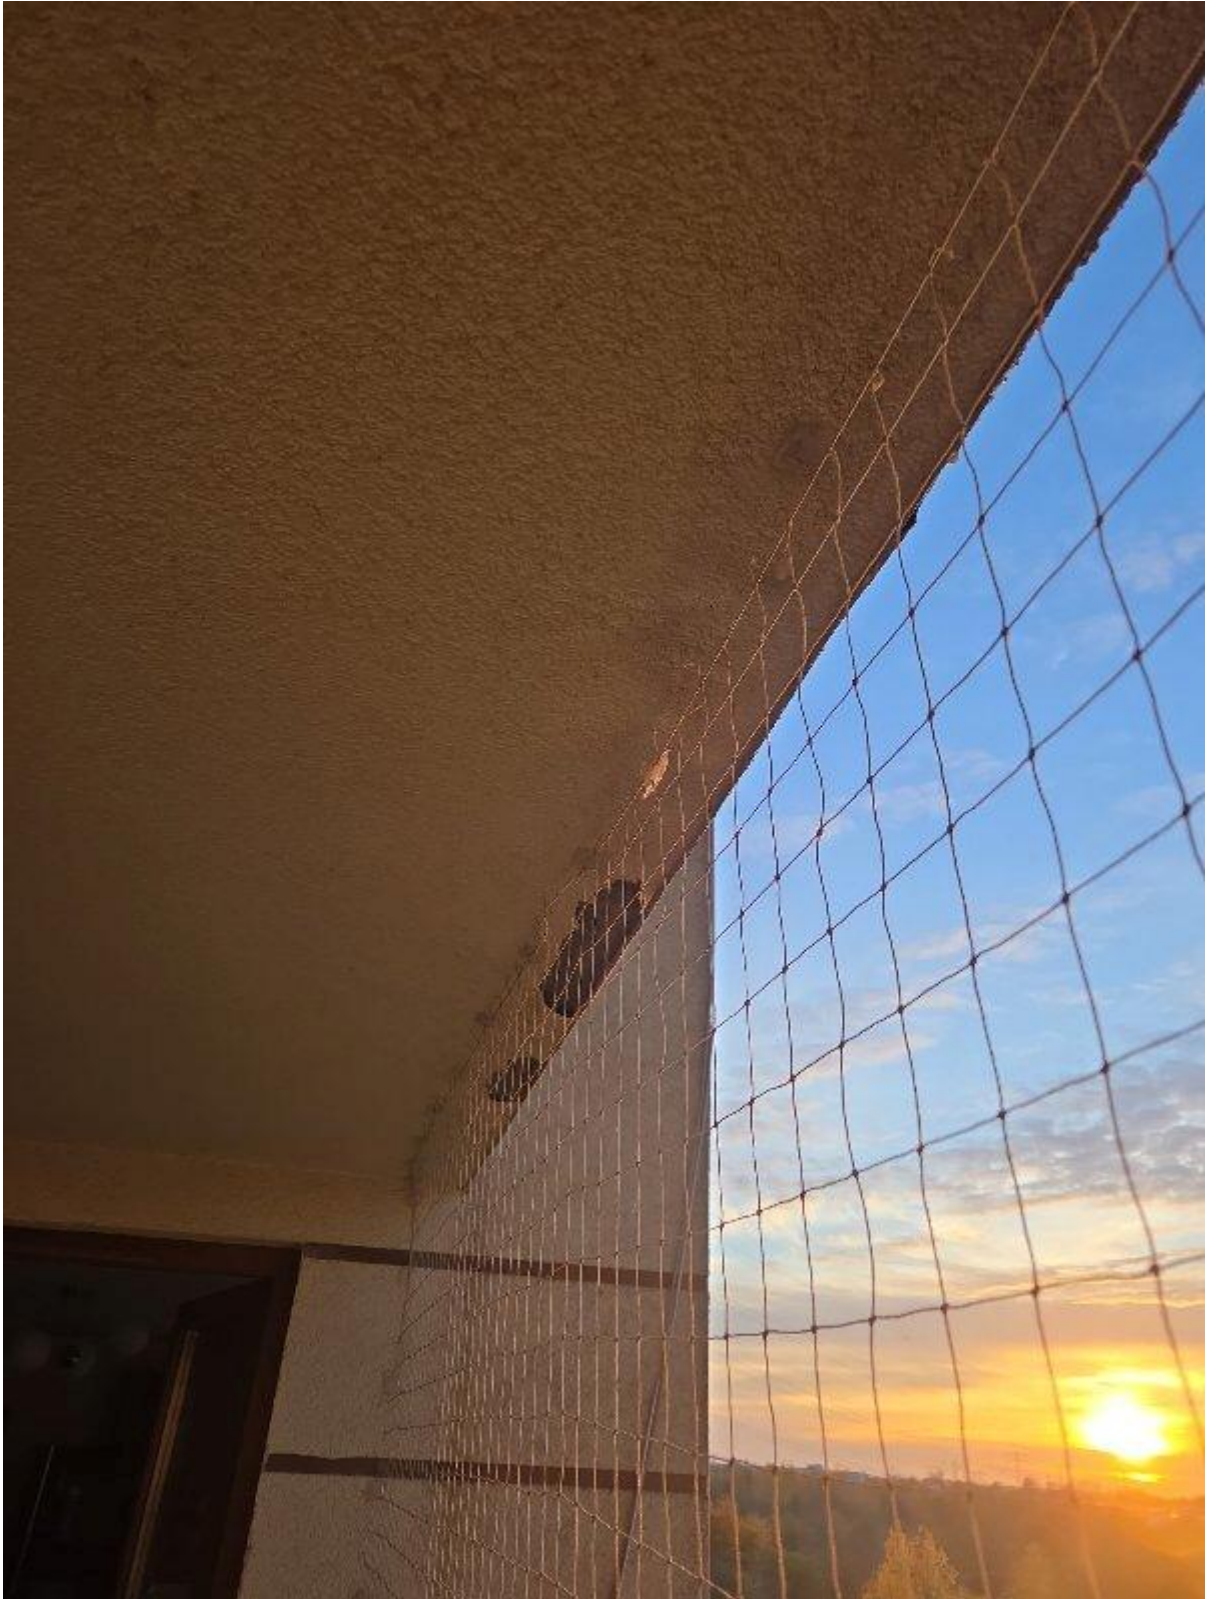
Fot. 6 - Widoczne ślady zacieków oraz złuszczone tynki na krawędzi sufitu - spód płyty balkonu powyżej

Na suficie i krawędzi balkonu powyżej stwierdzono złuszczenia tynku, wysolenia i odspojone cokoliki ceramiczne.

- wykonanie kompleksowych prac naprawczych na balkonie powyżej,
- rekonstrukcję cokolików,
- odtworzenie hydroizolacji,
- naprawę i odmalowanie sufitu po całkowitym wyschnięciu konstrukcji,
- analogicznie jak balkony 7 i 10.

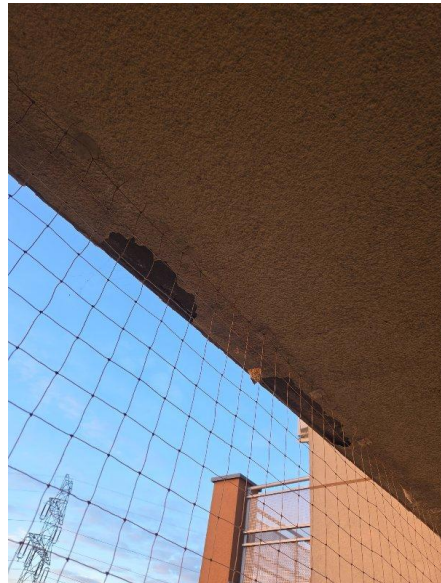
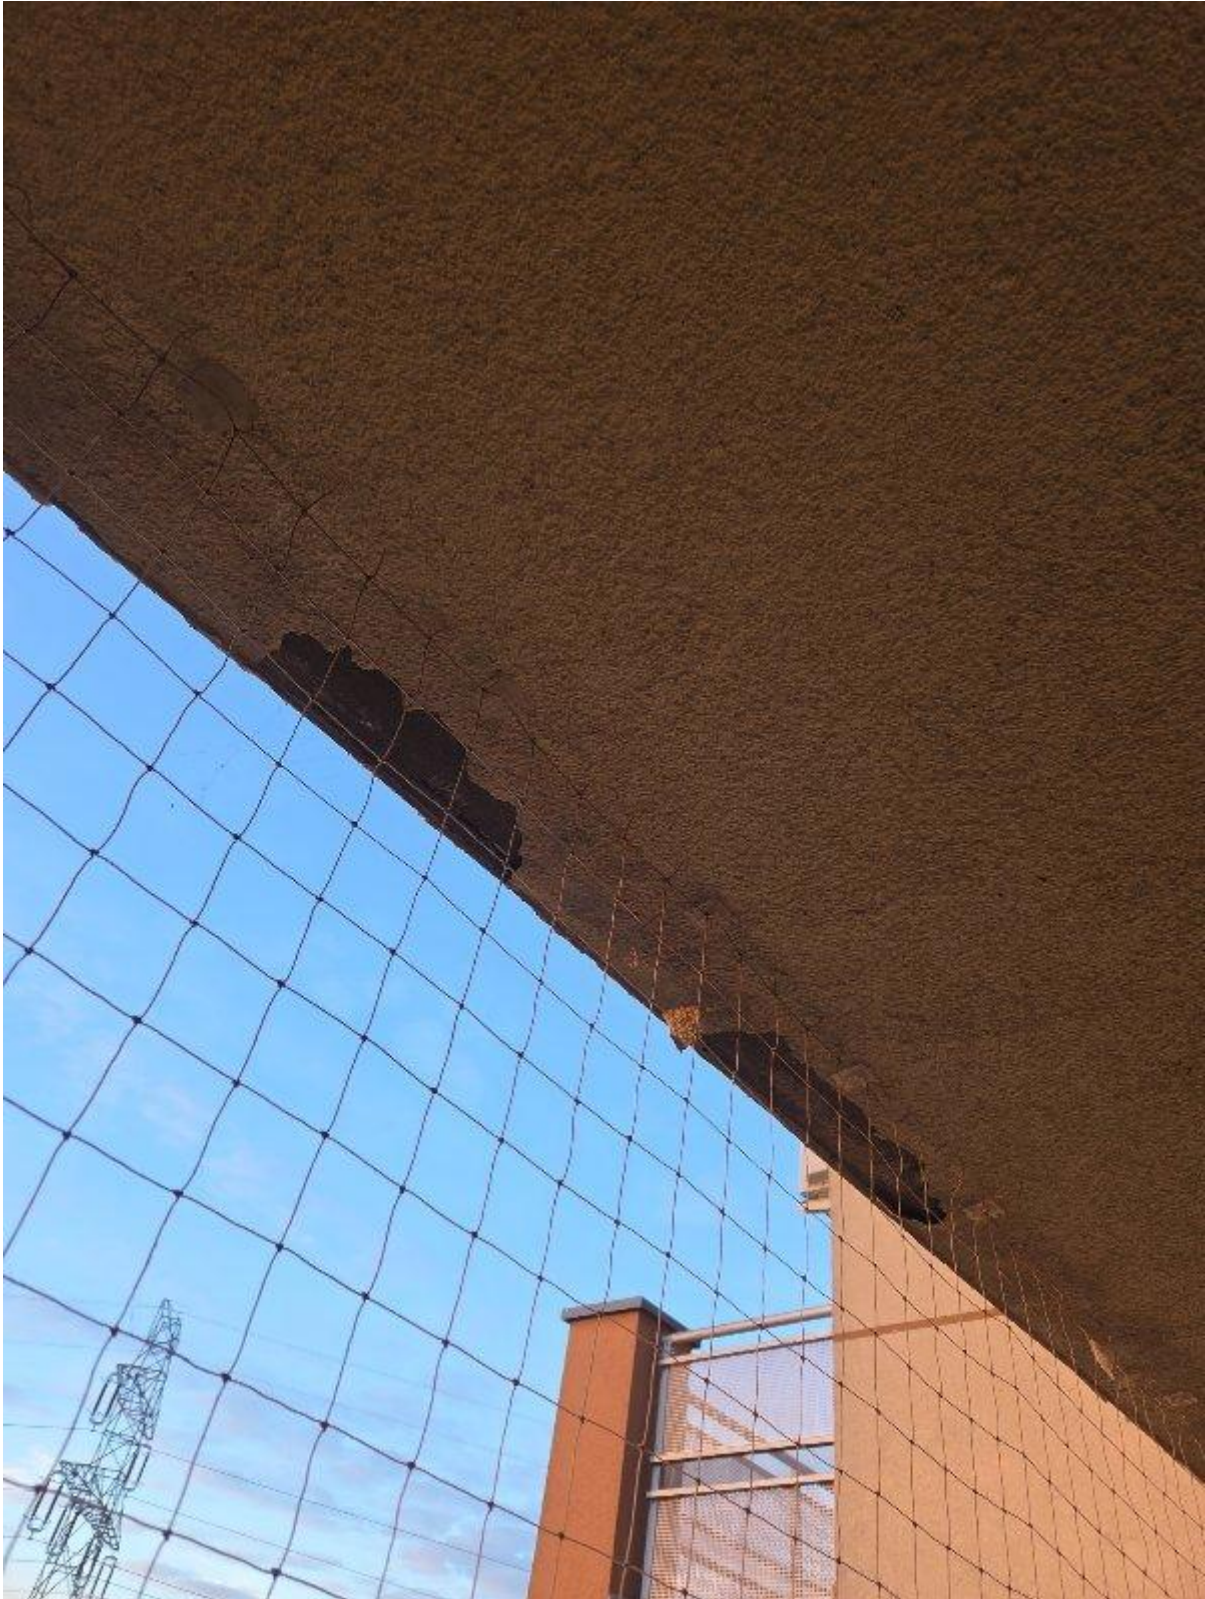
Fot. 7 - Występują ubytki wypraw tynkarskich.

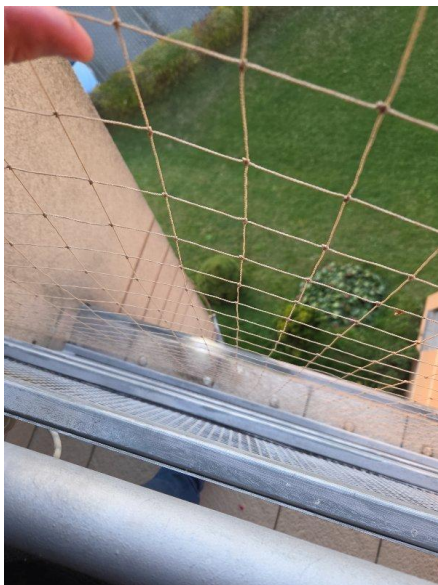
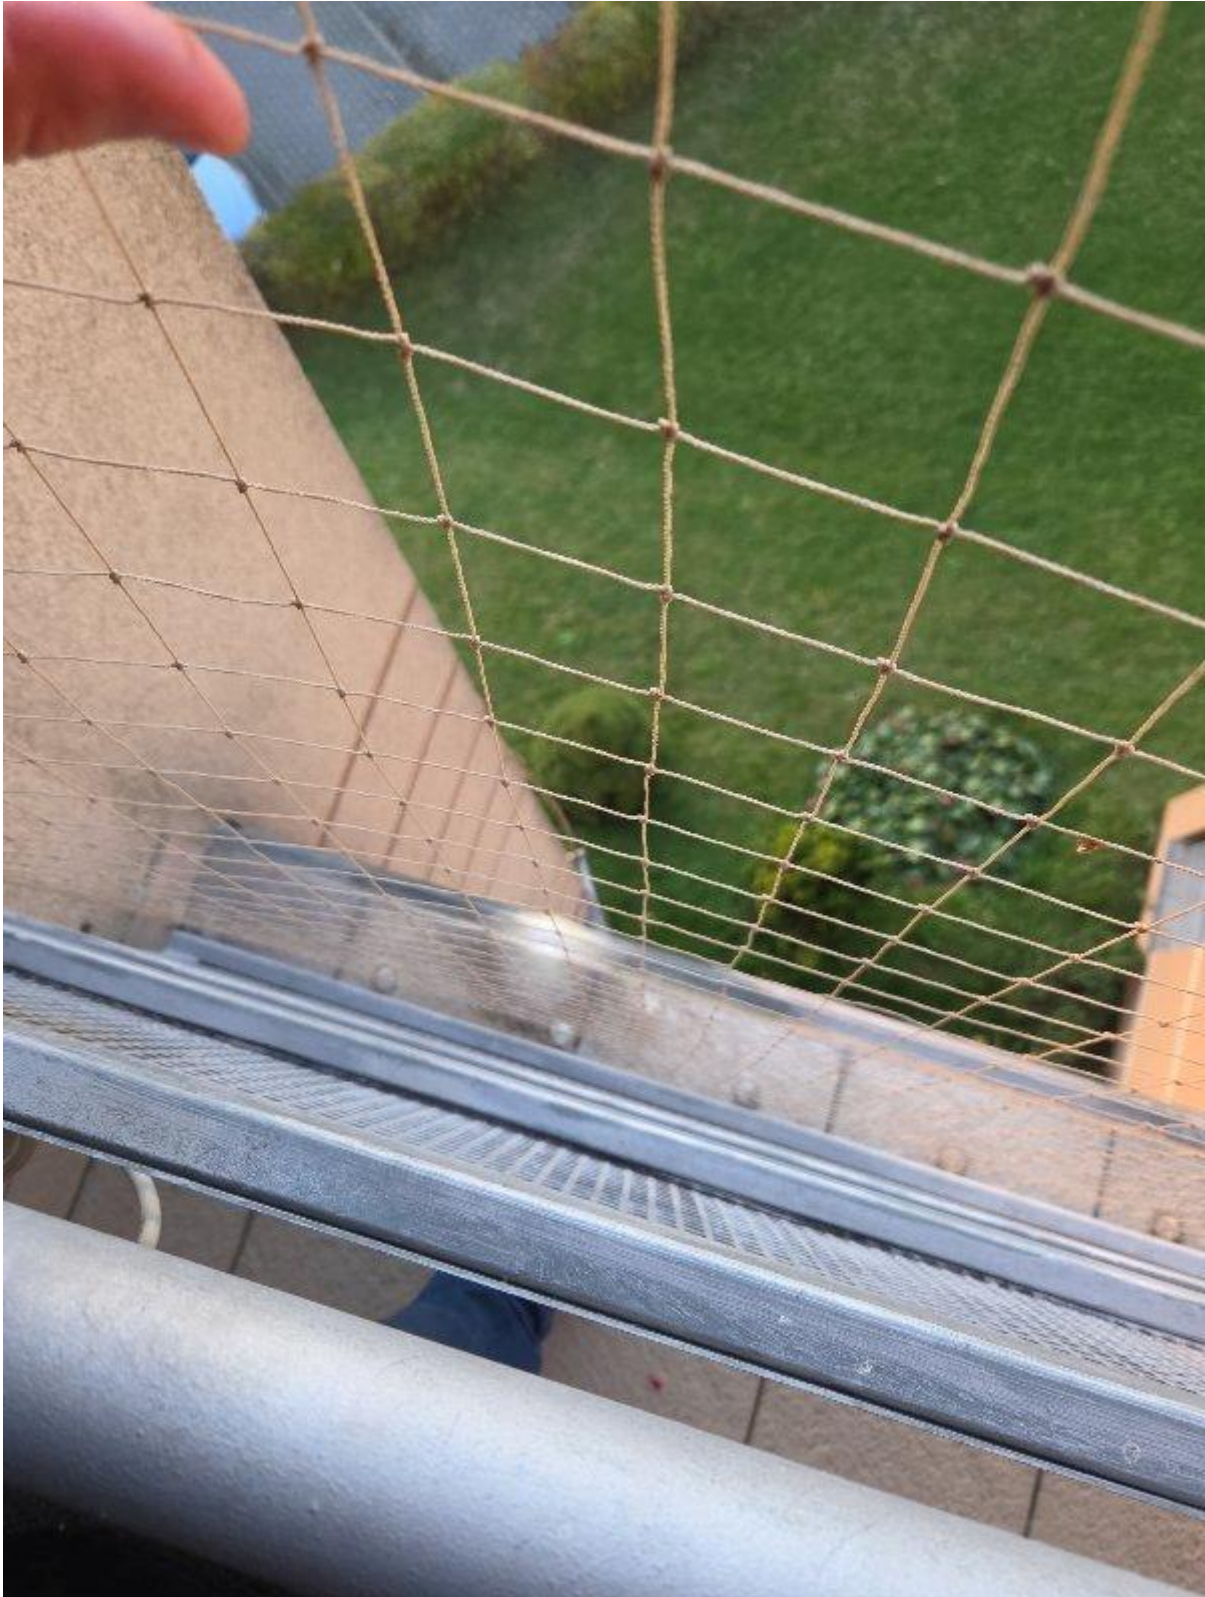
Fot. 8 - Na krawędzi balkonu duże wysolenie na skutek ściekania wody z balkonu powyżej

Na całym pionie balkonów woda opadowa spływa z wyższych kondygnacji na niższe, a z parteru – bezpośrednio na teren przy elewacji.

- montaż systemu orynnowania balkonów – rynien okapowych z rurami spustowymi prowadzonymi po krawędziach balkonów,
- umożliwi to kontrolowane odprowadzenie wody i ochronę czoła balkonów oraz elewacji.

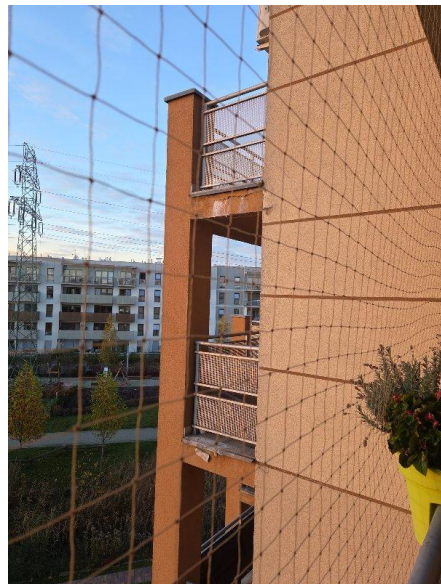
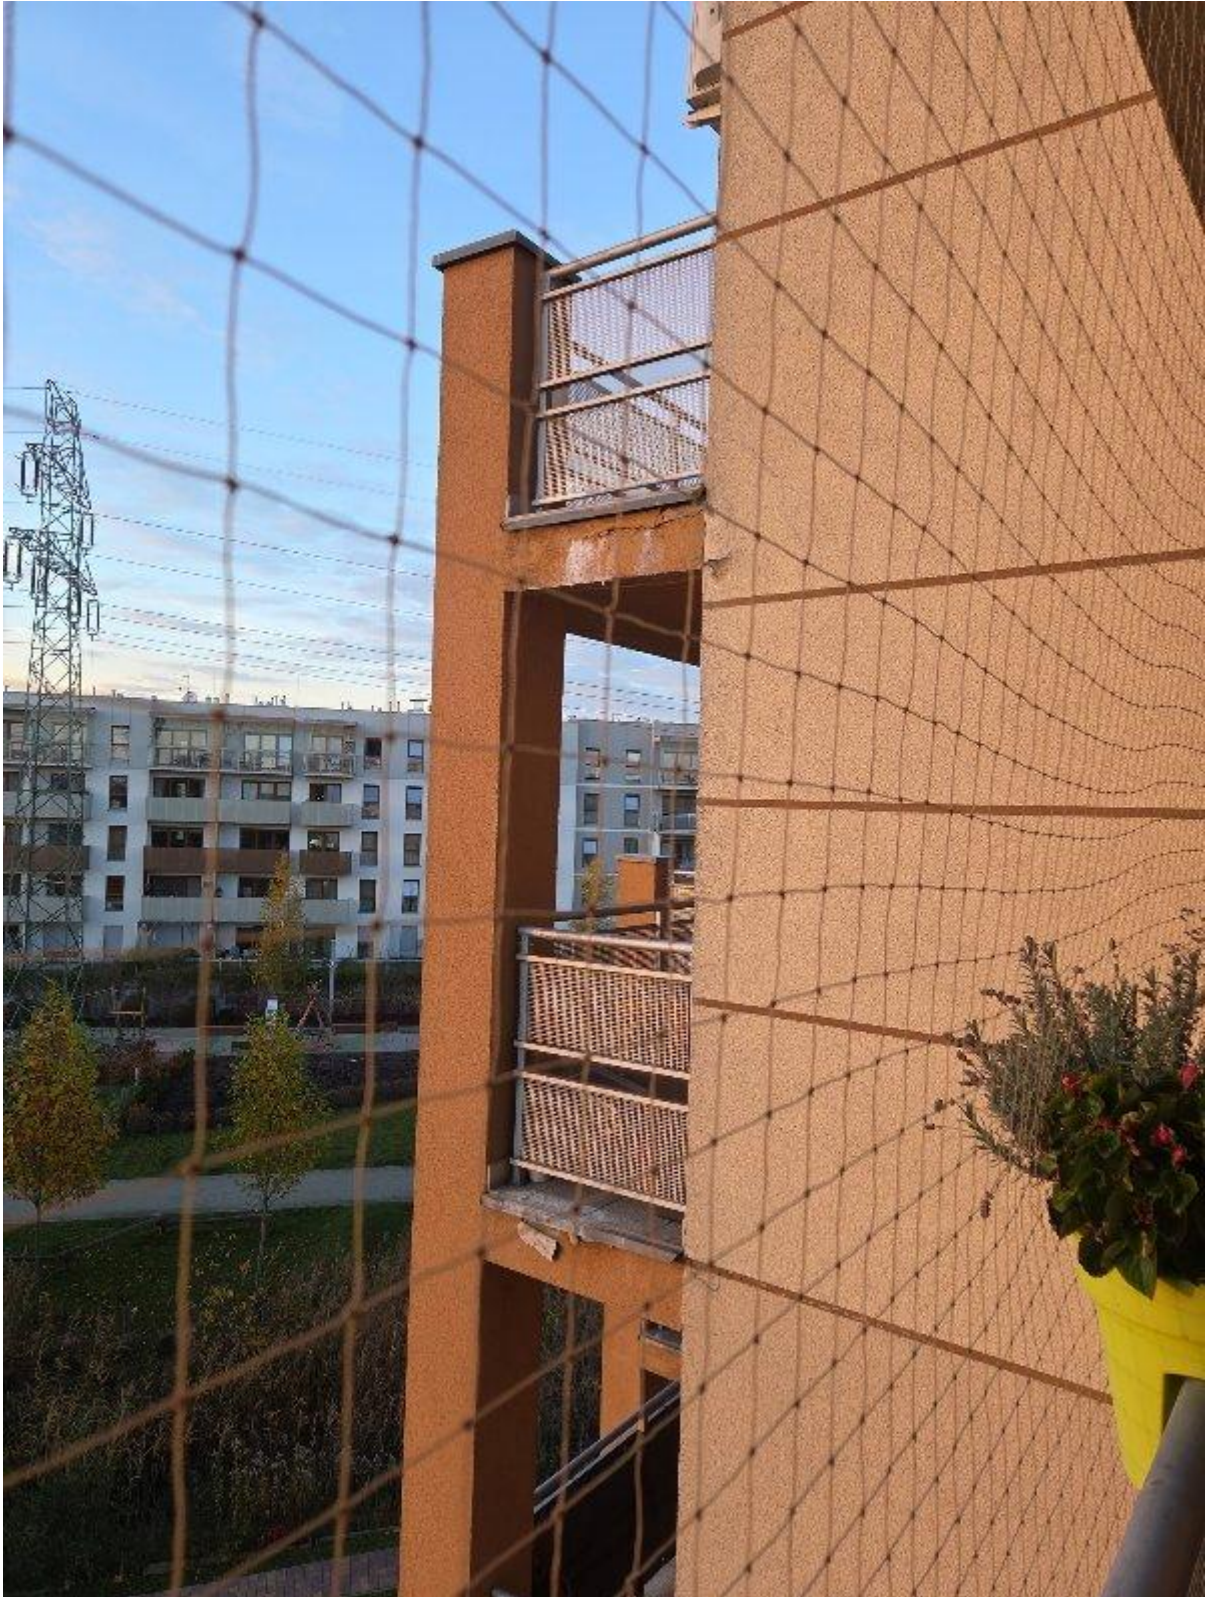
Fot. 9 - Widok na balkony sąsiedniej klatki - również występują uszkodzenia elewacji oraz zacieki na policzkach balkonów

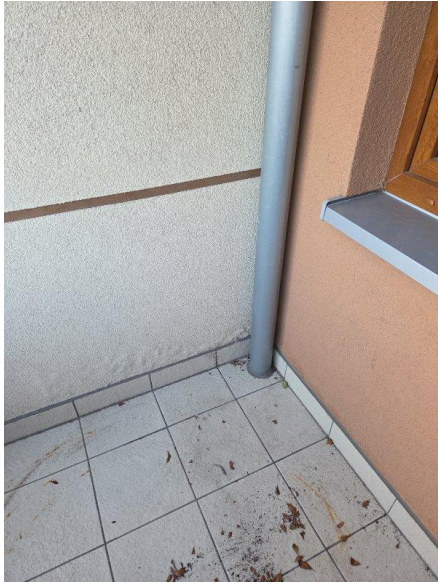
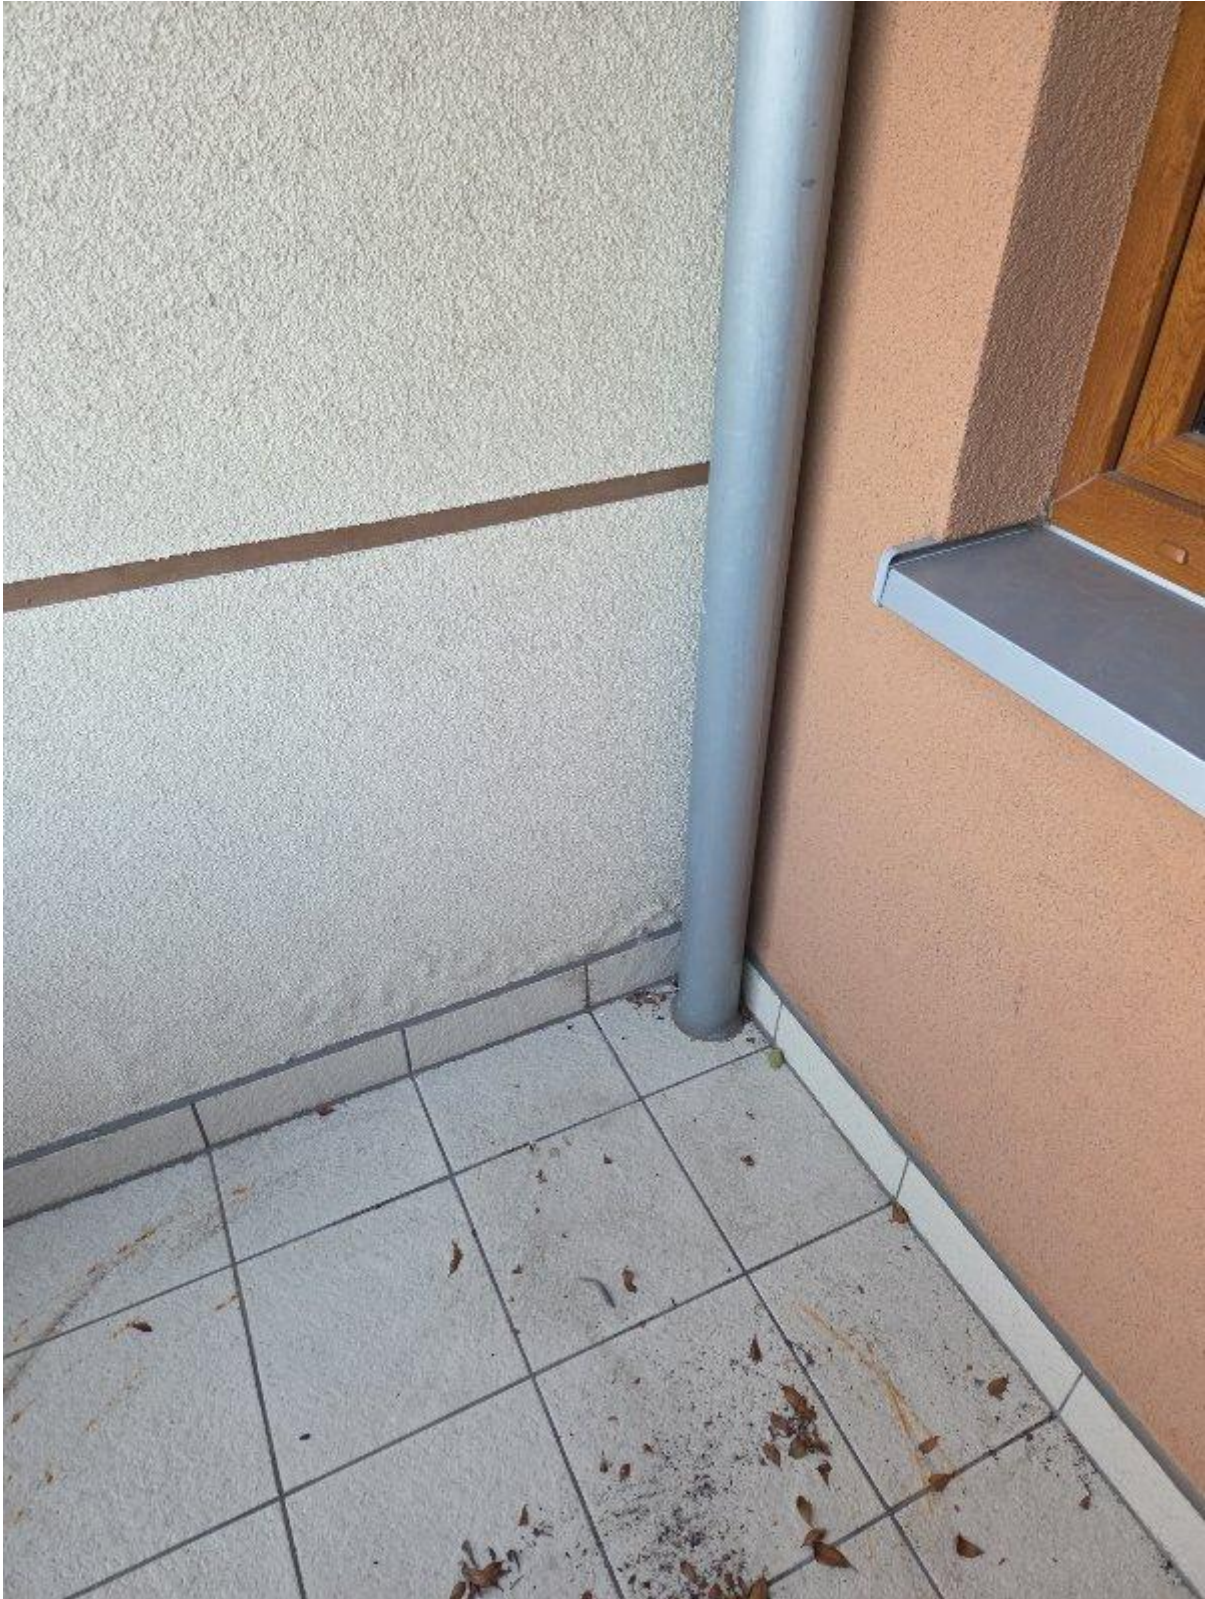
Fot. 10 - Miejsce przejścia rury spustowej przebiegającej z dachu przez płytę balkonową. Na ścianach widoczna napęczniała powłoka tynkarska.
