NAZWA PROJEKTU	Przeciek z balkonu
ADRES	ul. Wietrzna 135 lok 7 i 8 we Wrocławiu
KLIENT	Wspólnota Mieszkaniowa
DATA	04.11.2025
UTWORZONO	05.11.2025, 20:04
UTWORZYŁ	Łukasz Grzegorzewicz (lukaszgrzegorzewicz@gmail.com)

# RAPORT TECHNICZNY – Przeciek z balkonu

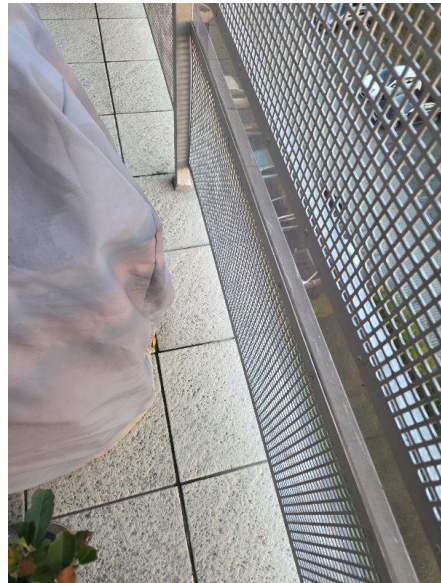
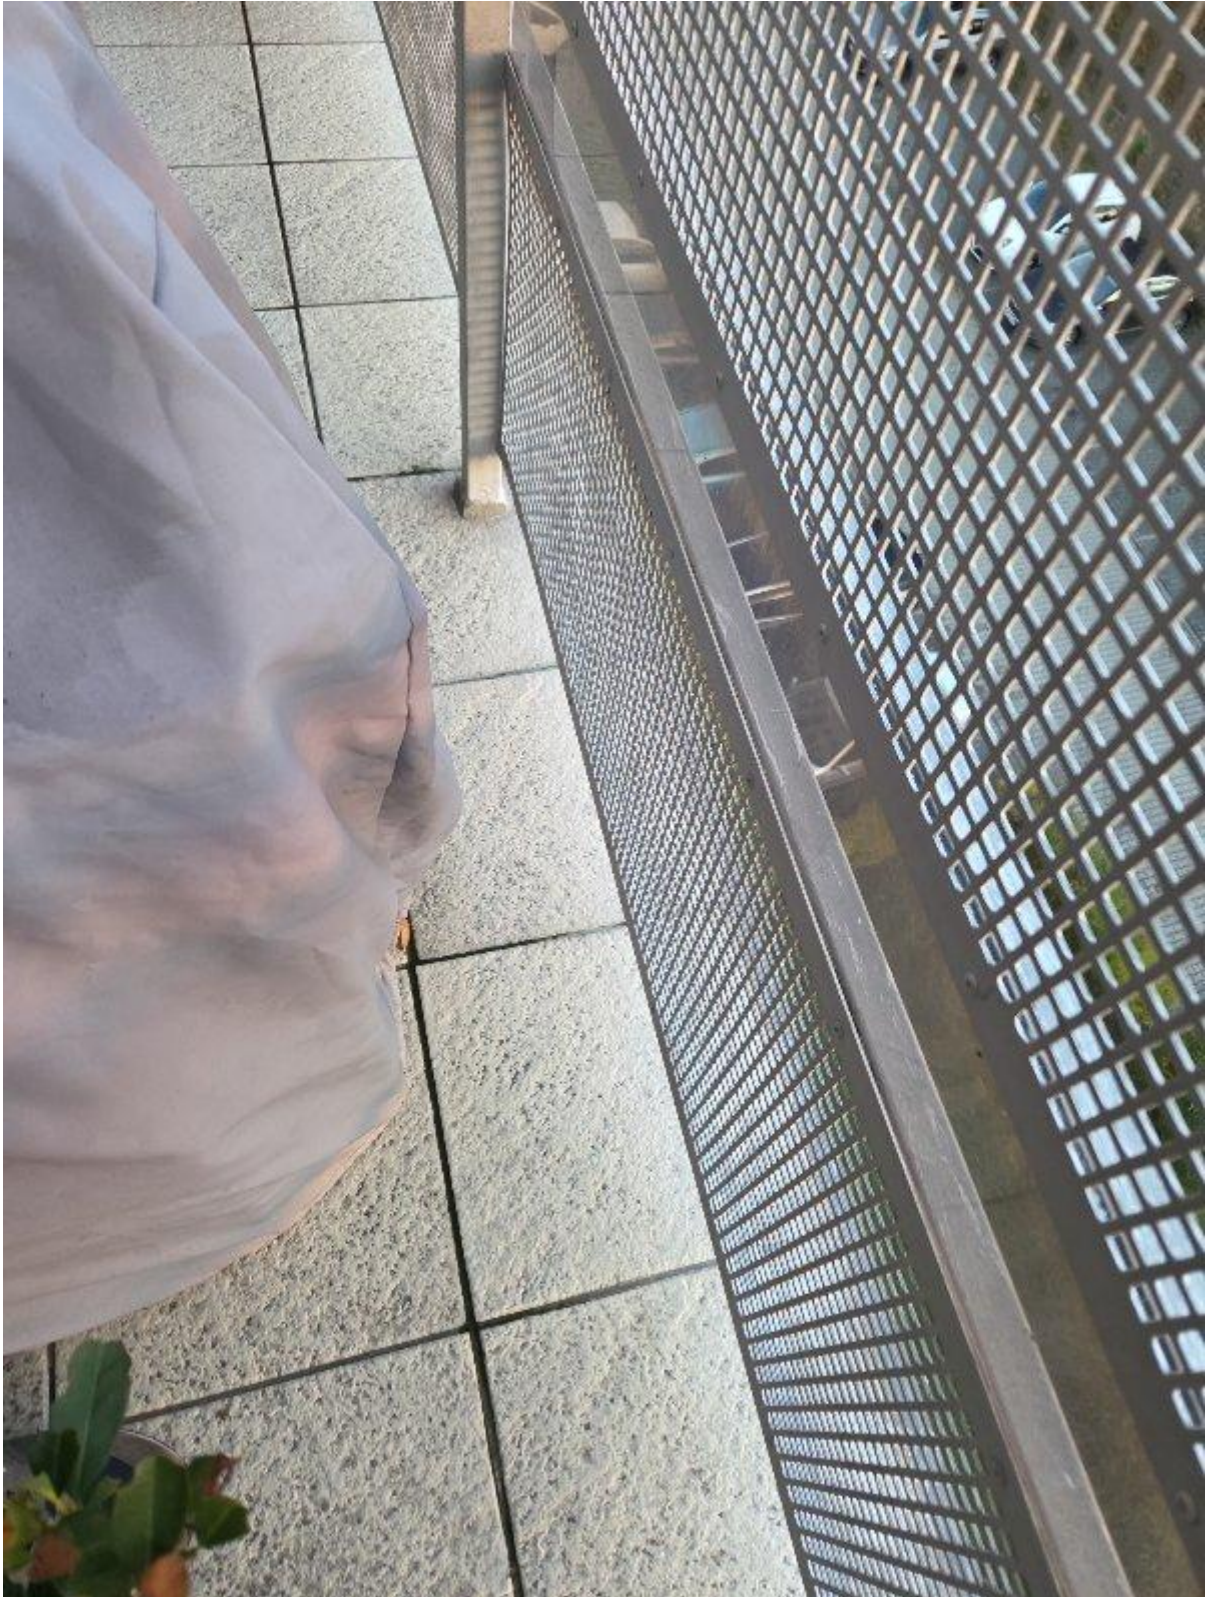
Fot. 11 - Na samym balkonie i głuche okładziny ceramiczne wzdłuż krawędzi okapu

Fot. 11 - Na samym balkonie i głucho okładziny ceramiczne wzdłuż krawędzi okapu

**Zaleca się wykonanie kompleksowego remontu balkonów**, prowadzonego w następującej technologii i kolejności:

1. Podcięcie elewacji (warstwy ocieplenia) wzdłuż strefy przyściennej balkonu na wysokość umożliwiającą poprawne wywinięcie hydroizolacji na ścianę konstrukcyjną budynku (ok. 10–15 cm).
2. Skuć istniejące warstwy posadzkowe oraz okładziny ceramiczne jedynie do warstwy spadkowej, bez naruszania konstrukcji płyty żelbetowej.
3. Wykonać nową hydroizolację (mineralną lub membranową), szczelnie wywinętą na ścianę konstrukcyjną pod podcięciem elewacji.
4. Po wykonaniu wywinięcia izolacji — uzupełnić przestrzeń przyścienną styropianem hydrofobowym lub styrodurem (XPS).
5. Zamknąć strefę przyścienną i wykończyć tynkiem żywicznym lub silikonowym dopasowanym kolorystycznie do elewacji.
6. Ułożyć nową warstwę wykończeniową w jednej z zalecanych technologii:

- **wariant A:** płytki gresowe mrozoodporne na elastycznej zaprawie klejowej z dylatacjami i elastycznymi fugami,
- **wariant B:** membrana hydroizolacyjna + legary aluminiowe/kompozytowe + deska kompozytowa tarasowa (system wentylowany),
- **wariant C:** płytki tarasowe na dystansach (system podniesiony, z możliwością odprowadzenia wody pod okładziną).

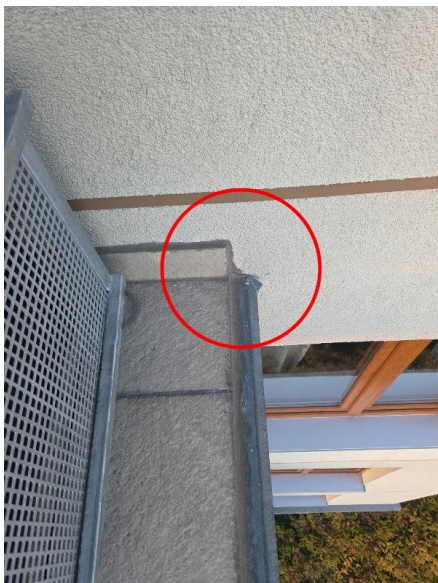
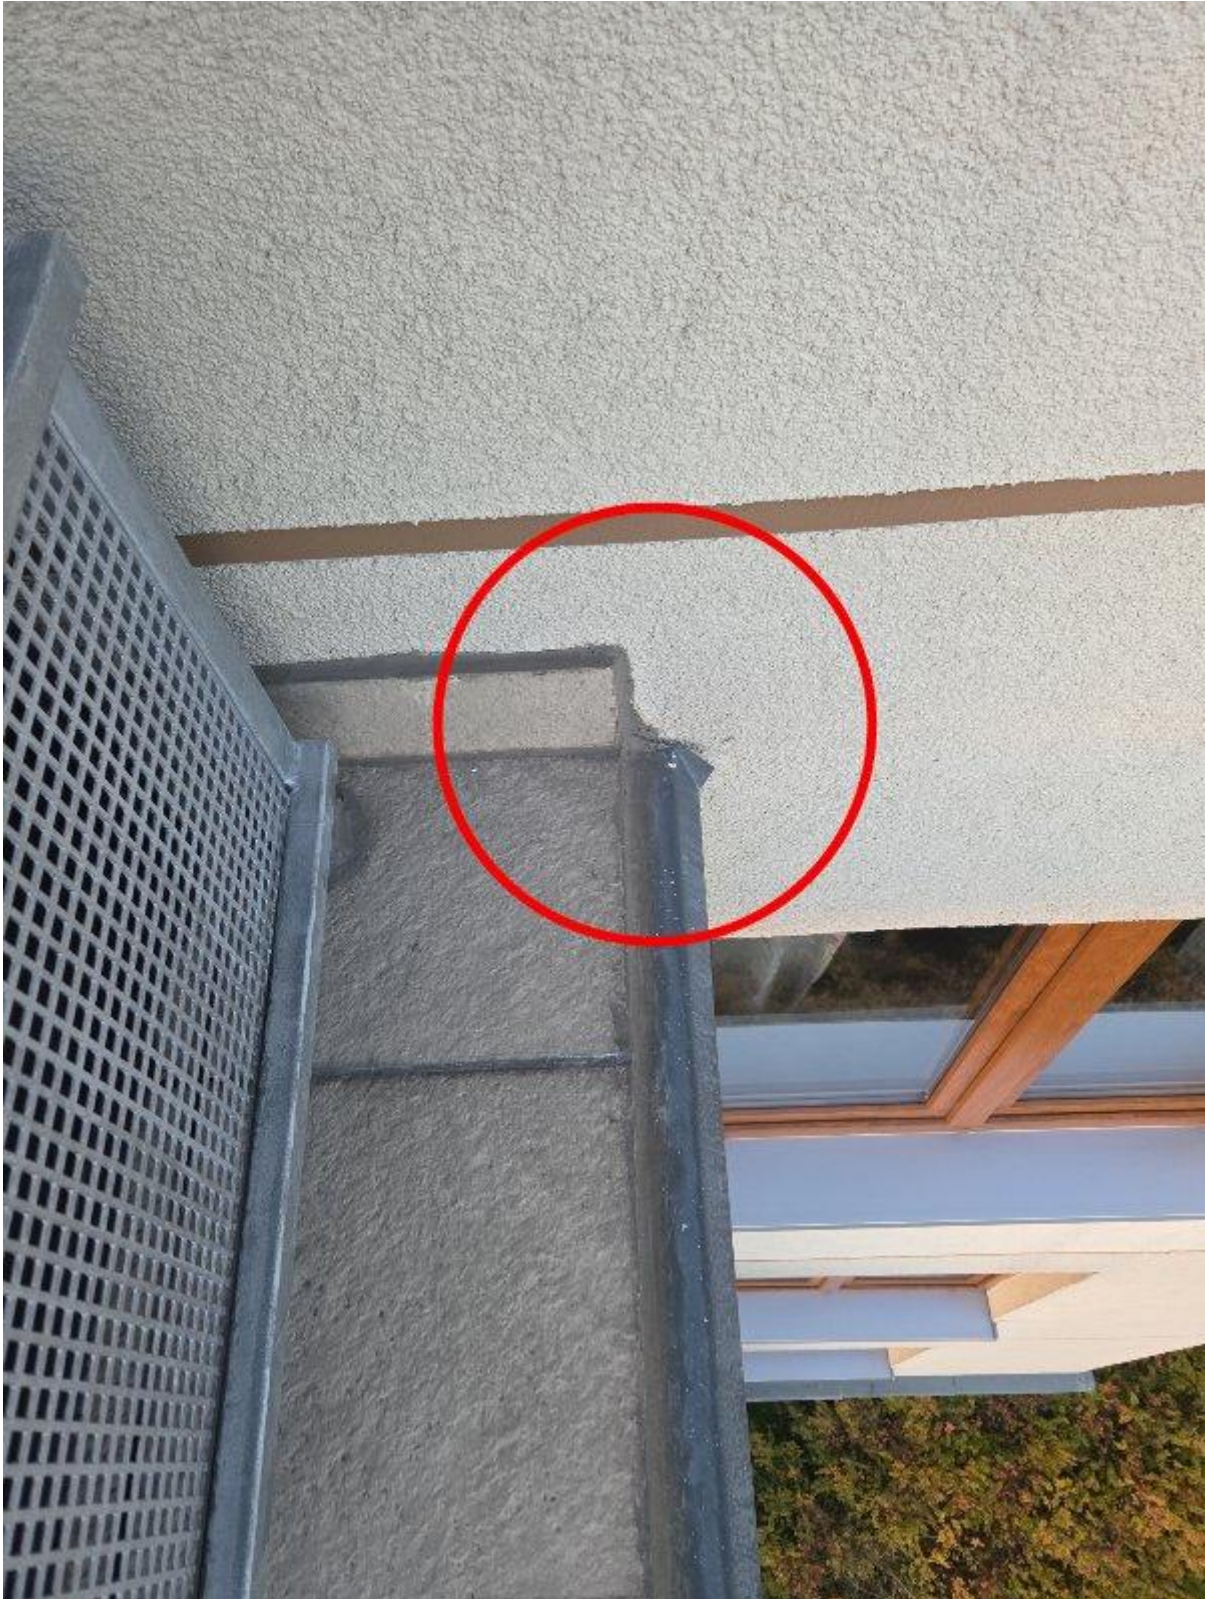
Fot. 12 - W narożniku obróbka jest odgięta do góry lecz nie wcięta w ścianę.

Na balkonach stwierdzono liczne przeciwspadki oraz nieprawidłowe odgięcia obróbek.

- wymianę wszystkich obróbek blacharskich,
- wykonanie nowych z zachowaniem spadku min. 2% w kierunku zewnętrznym,
- wcięcie obróbek w ścianę min. 2 cm oraz zastosowanie odbojników okapowych,
- zabezpieczenie krawędzi przed podciekaniem wody.

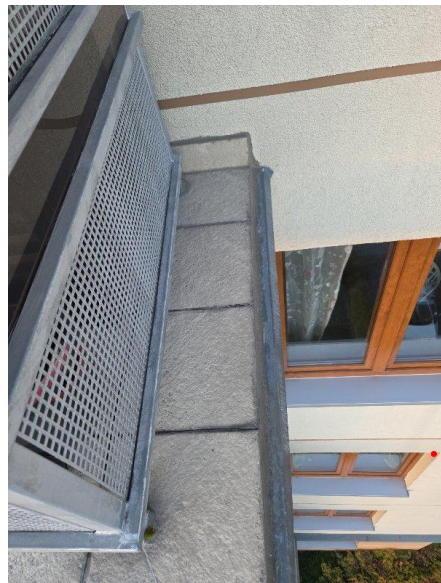
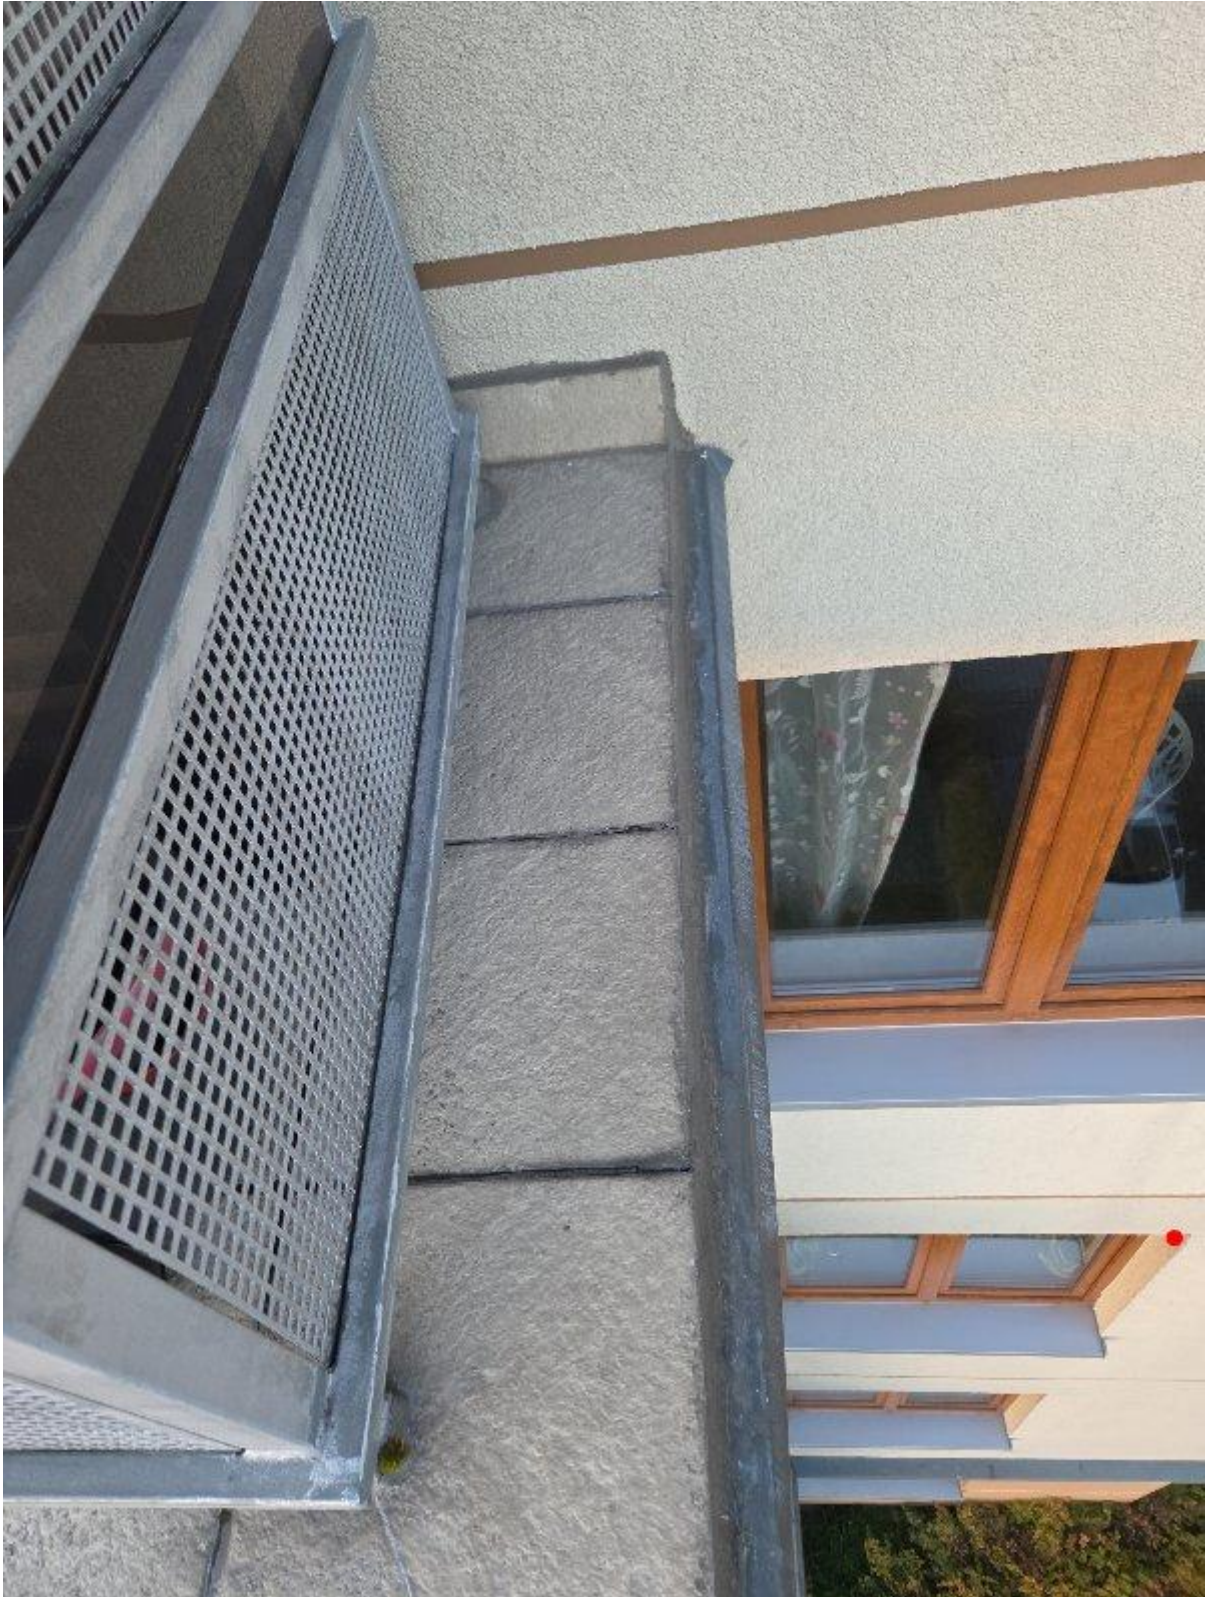
Fot. 13 - W narożniku zewnętrznym płytki ceramiczne odspojone i podniesione. Poniżej znajduje się zaciek na policzku balkonu.

Fot. 13 - W narożniku zewnętrznym płytki ceramiczne odspojone i podniesione. Poniżej znajduje się zacieki na policzku balkonu.

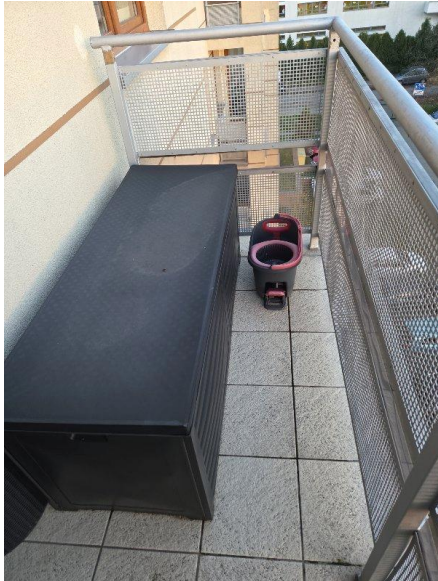
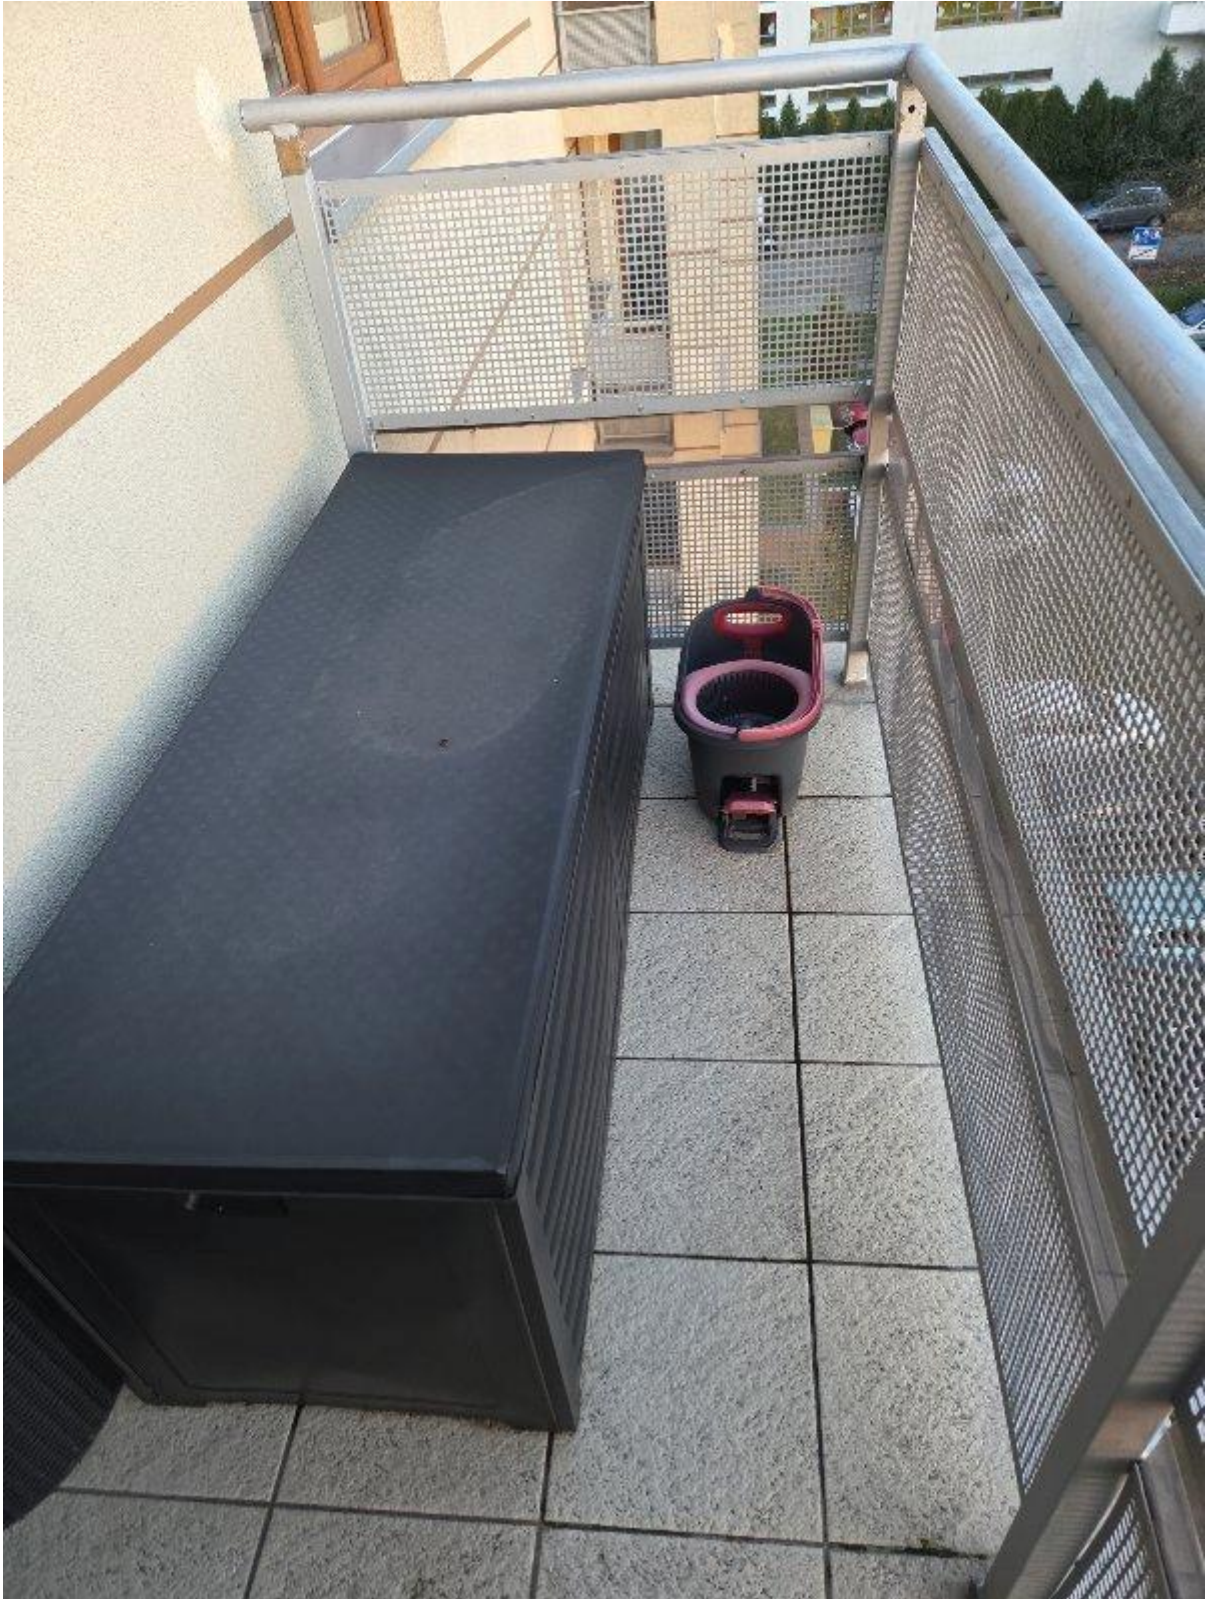
Fot. 14 - Głuche płytki w dwóch rzędach wzdłuż okapu

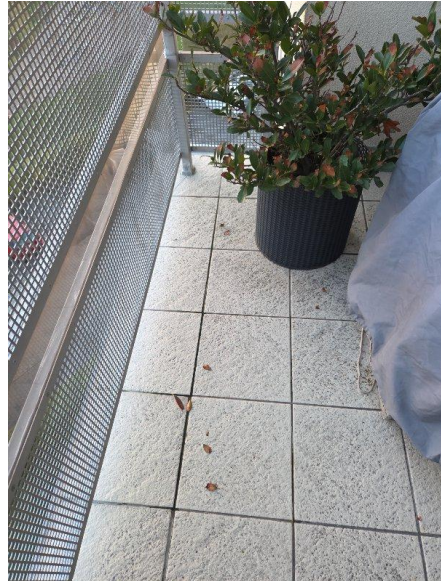
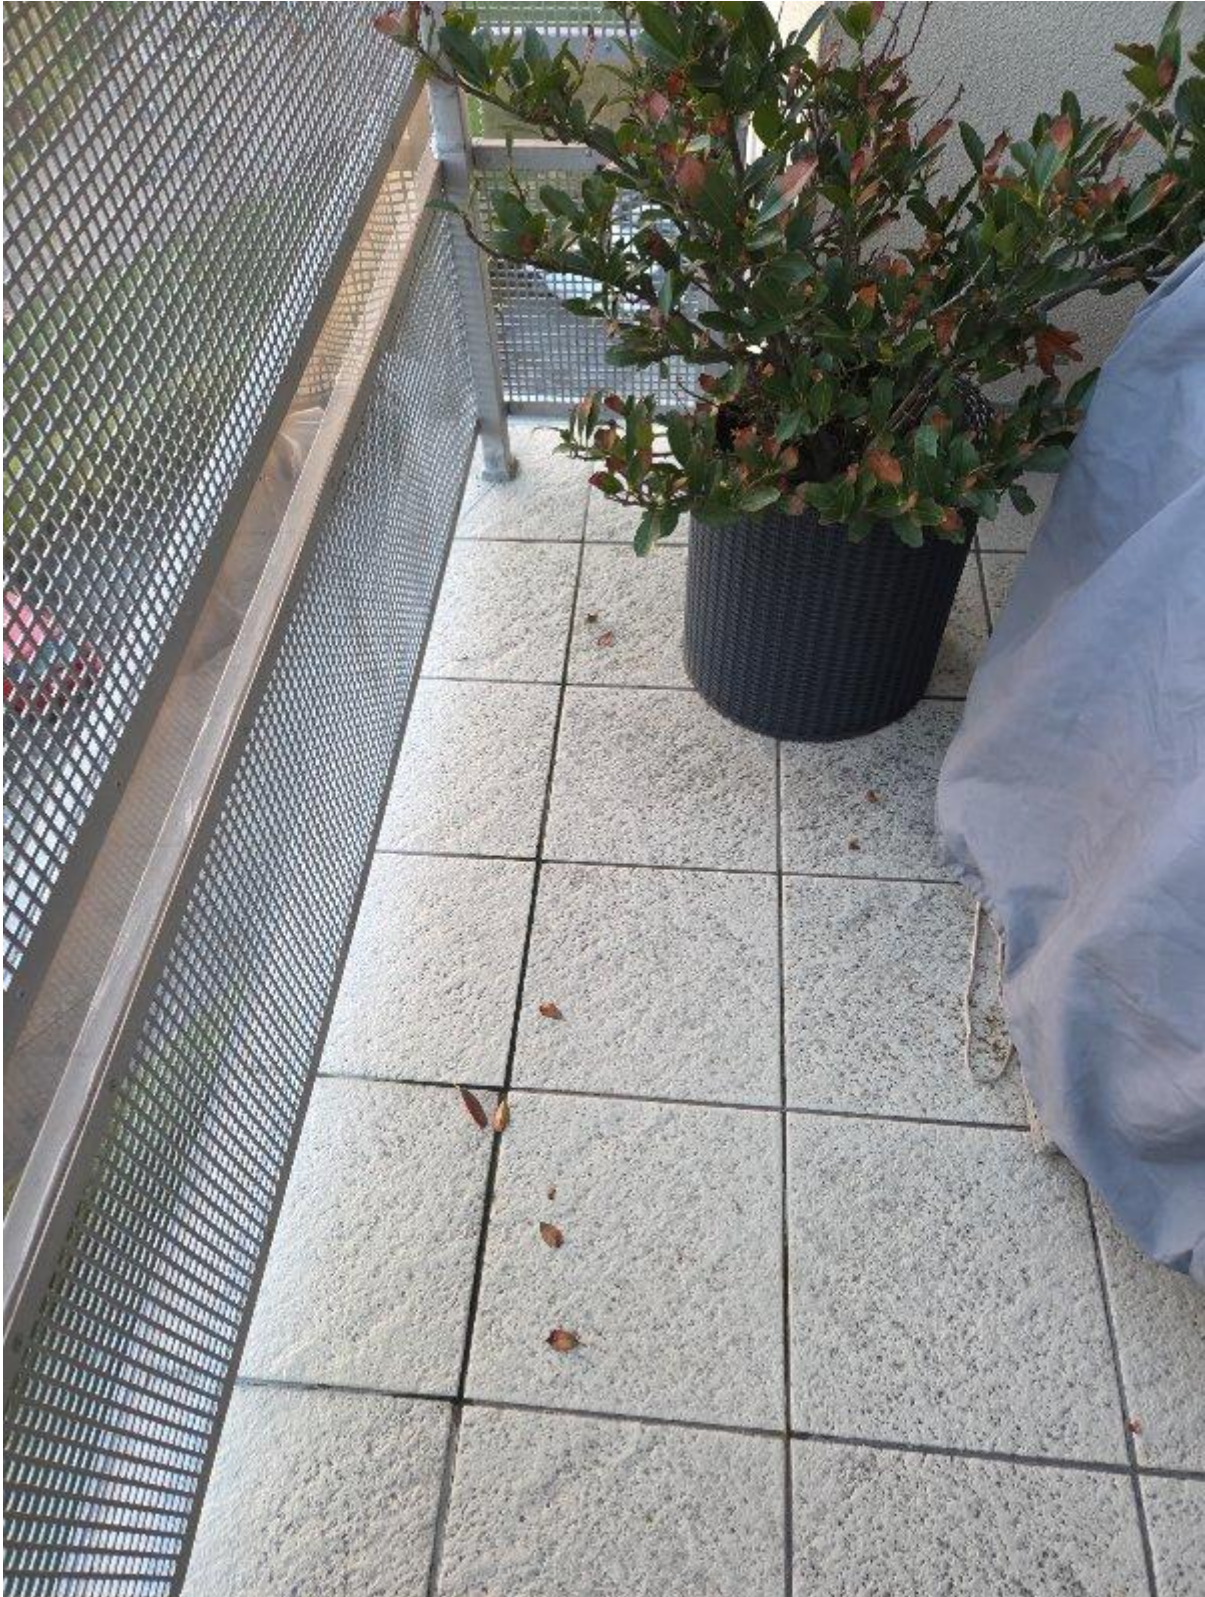
Fot. 15 - Widoczne zawilgocenia spoin między płytkami

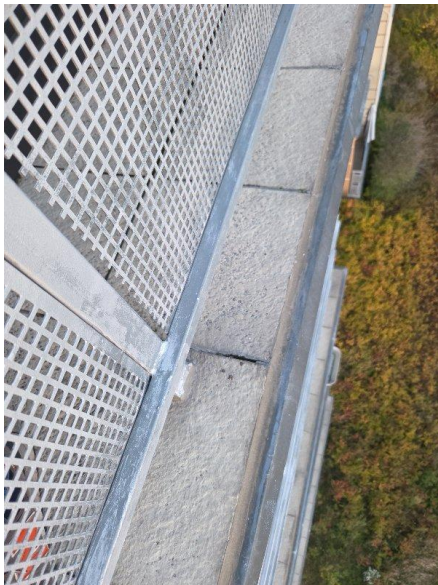
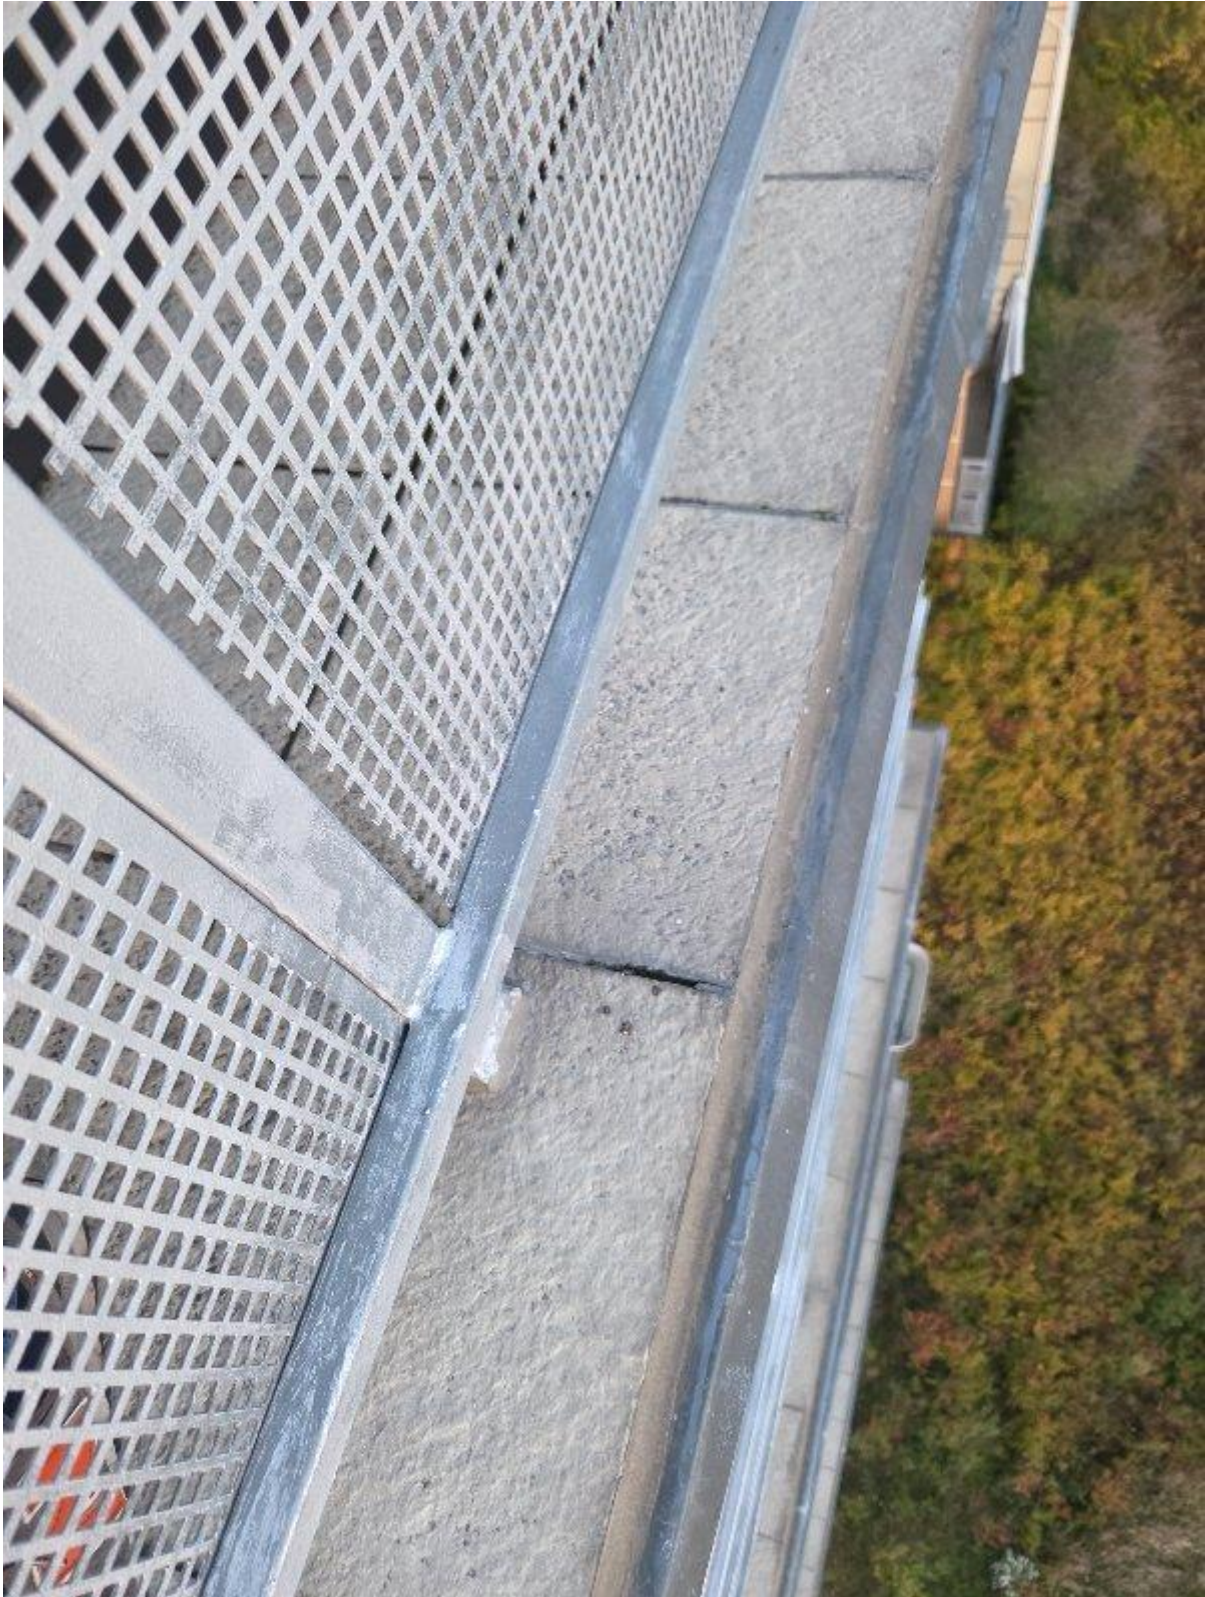
Fot. 16 - Lokalne ubytki fugi przy okapie

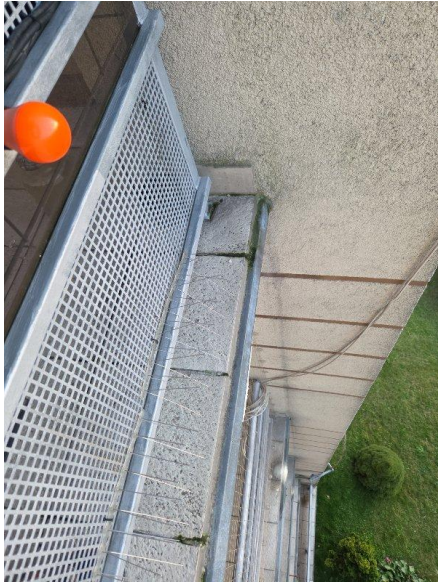
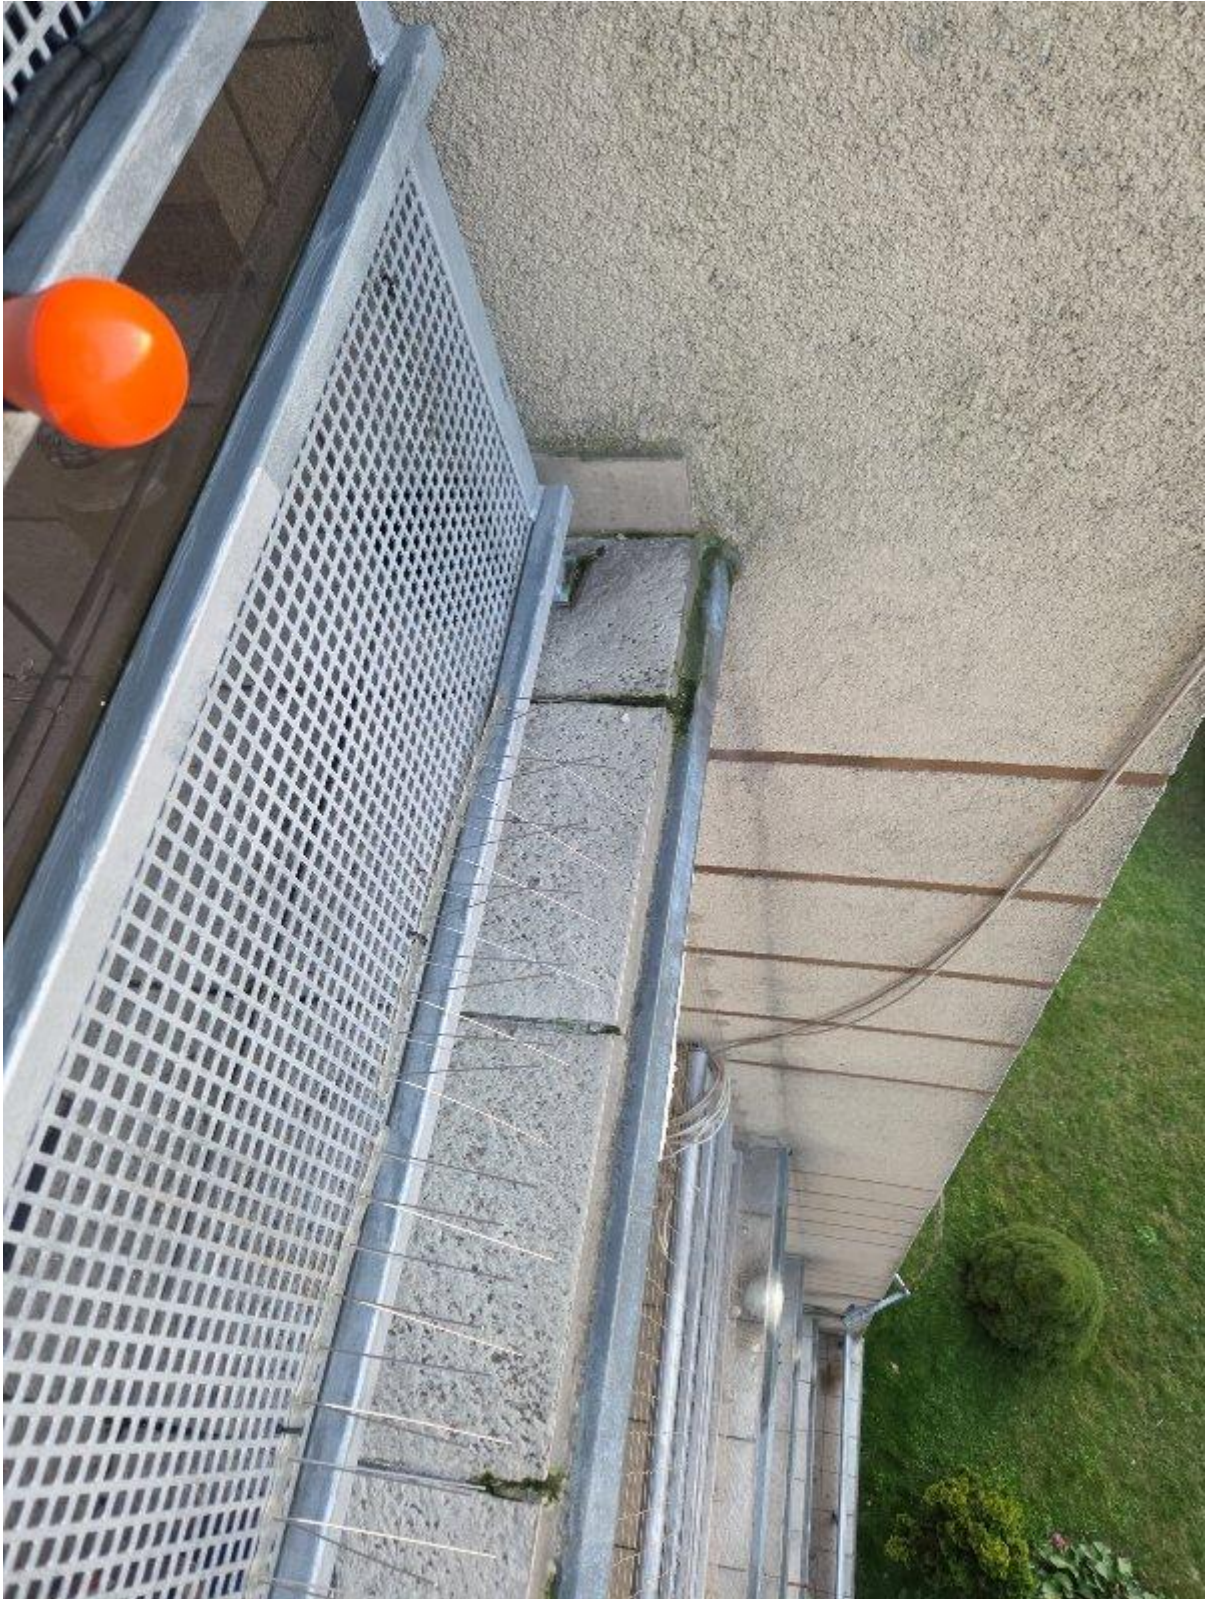
Fot. 17 - Zacieki okapu na elewację. Brak odbojnika.

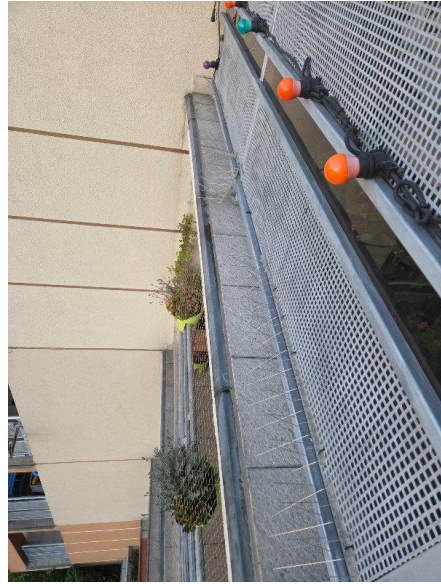
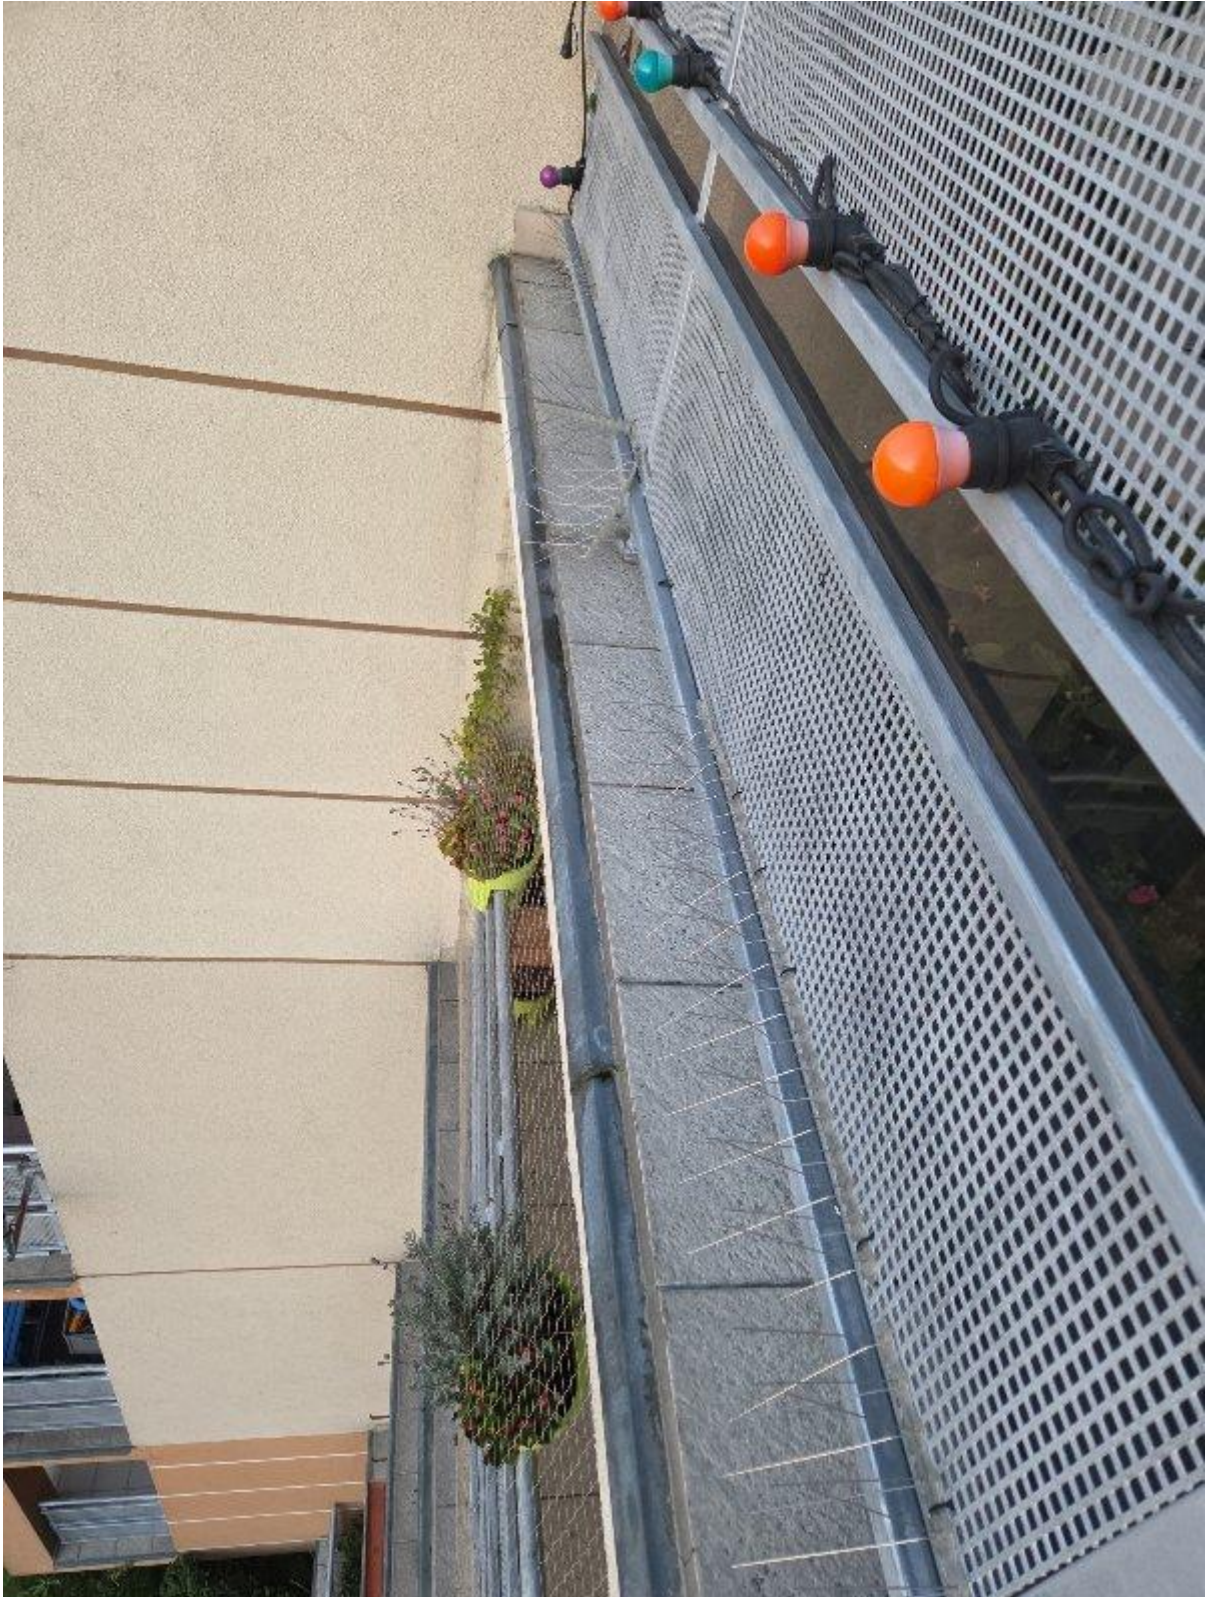
Fot. 18 - Przeciw spadki na obróbce blacharskiej okapu
