NAZWA PROJEKTU	Przeciek z balkonu
ADRES	ul. Wietrzna 135 lok 7 i 8 we Wrocławiu
KLIENT	Wspólnota Mieszkaniowa
DATA	04.11.2025
UTWORZONO	05.11.2025, 20:04
UTWORZYŁ	Łukasz Grzegorzewicz (lukaszgrzegorzewicz@gmail.com)

# RAPORT TECHNICZNY – Przeciek z balkonu

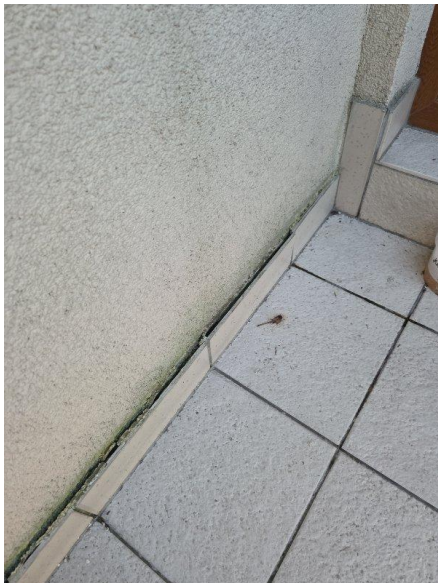
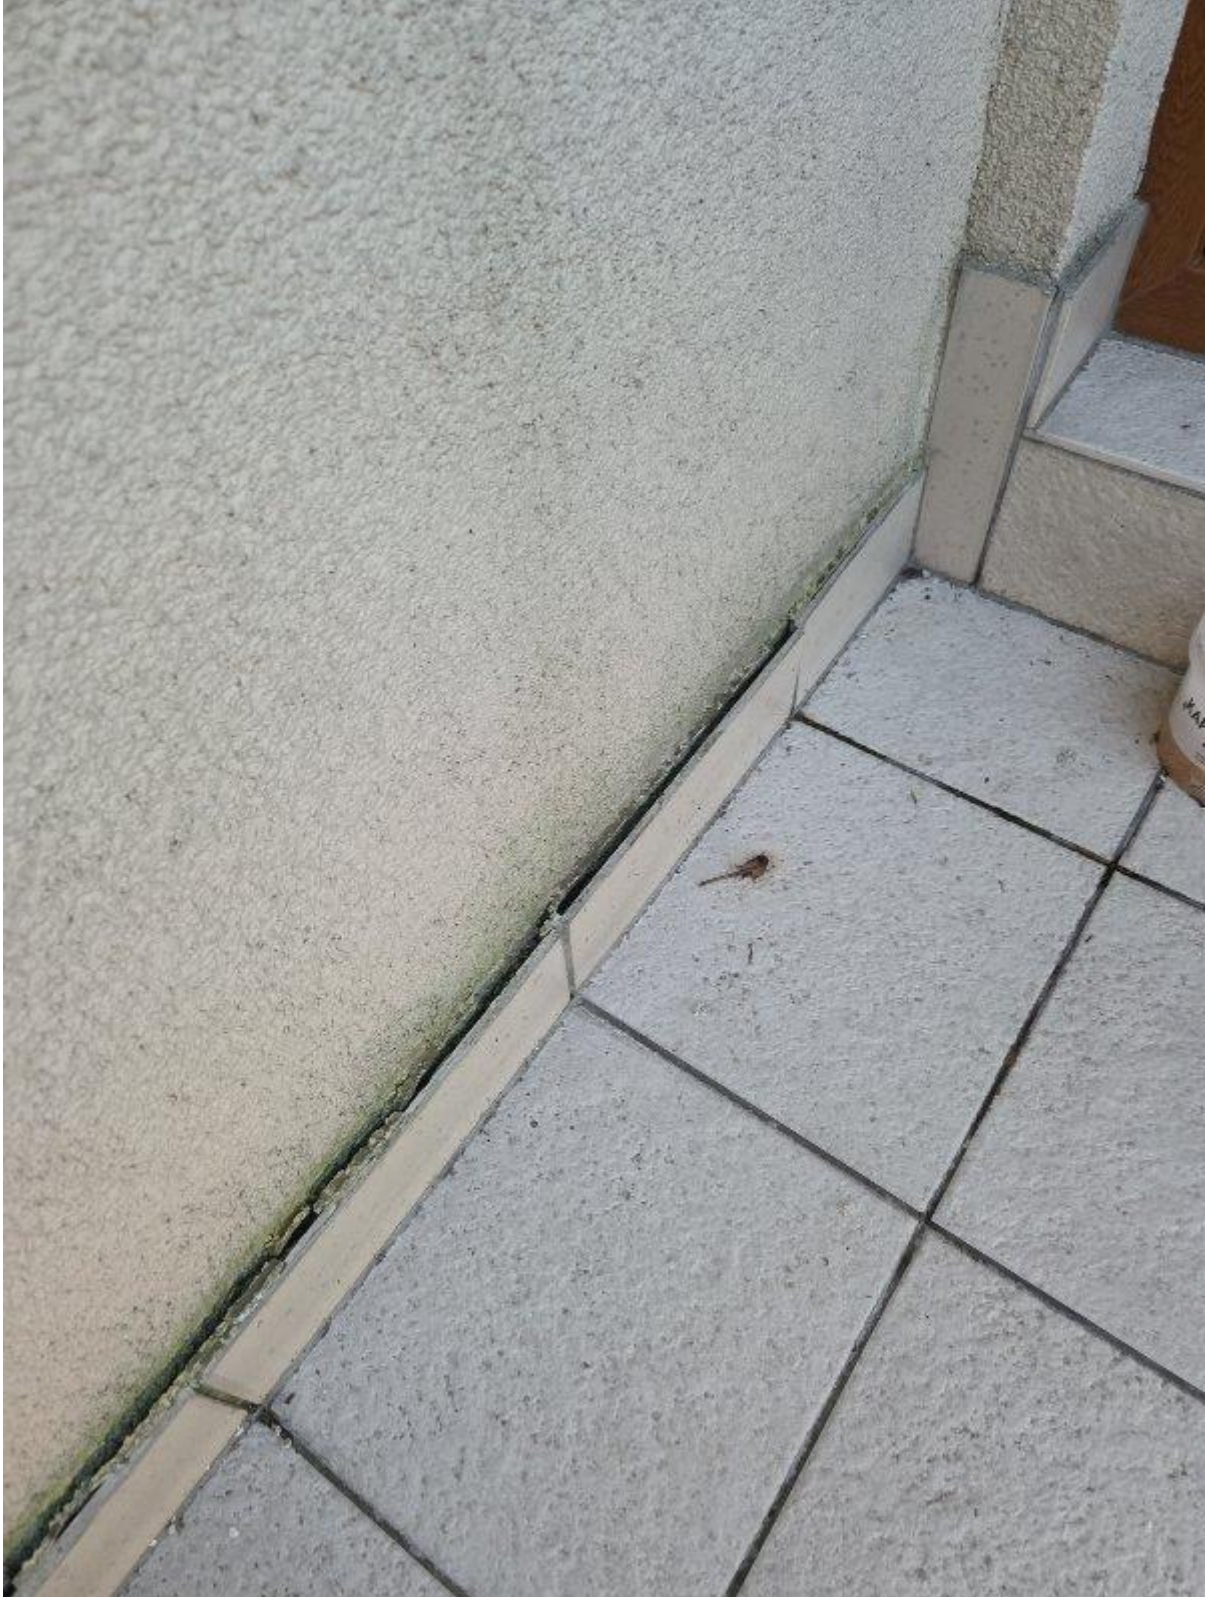
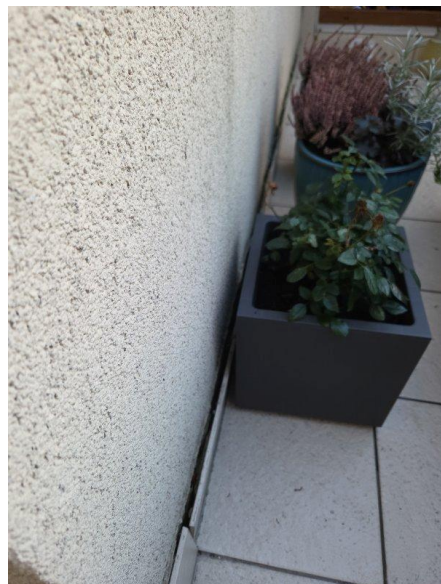
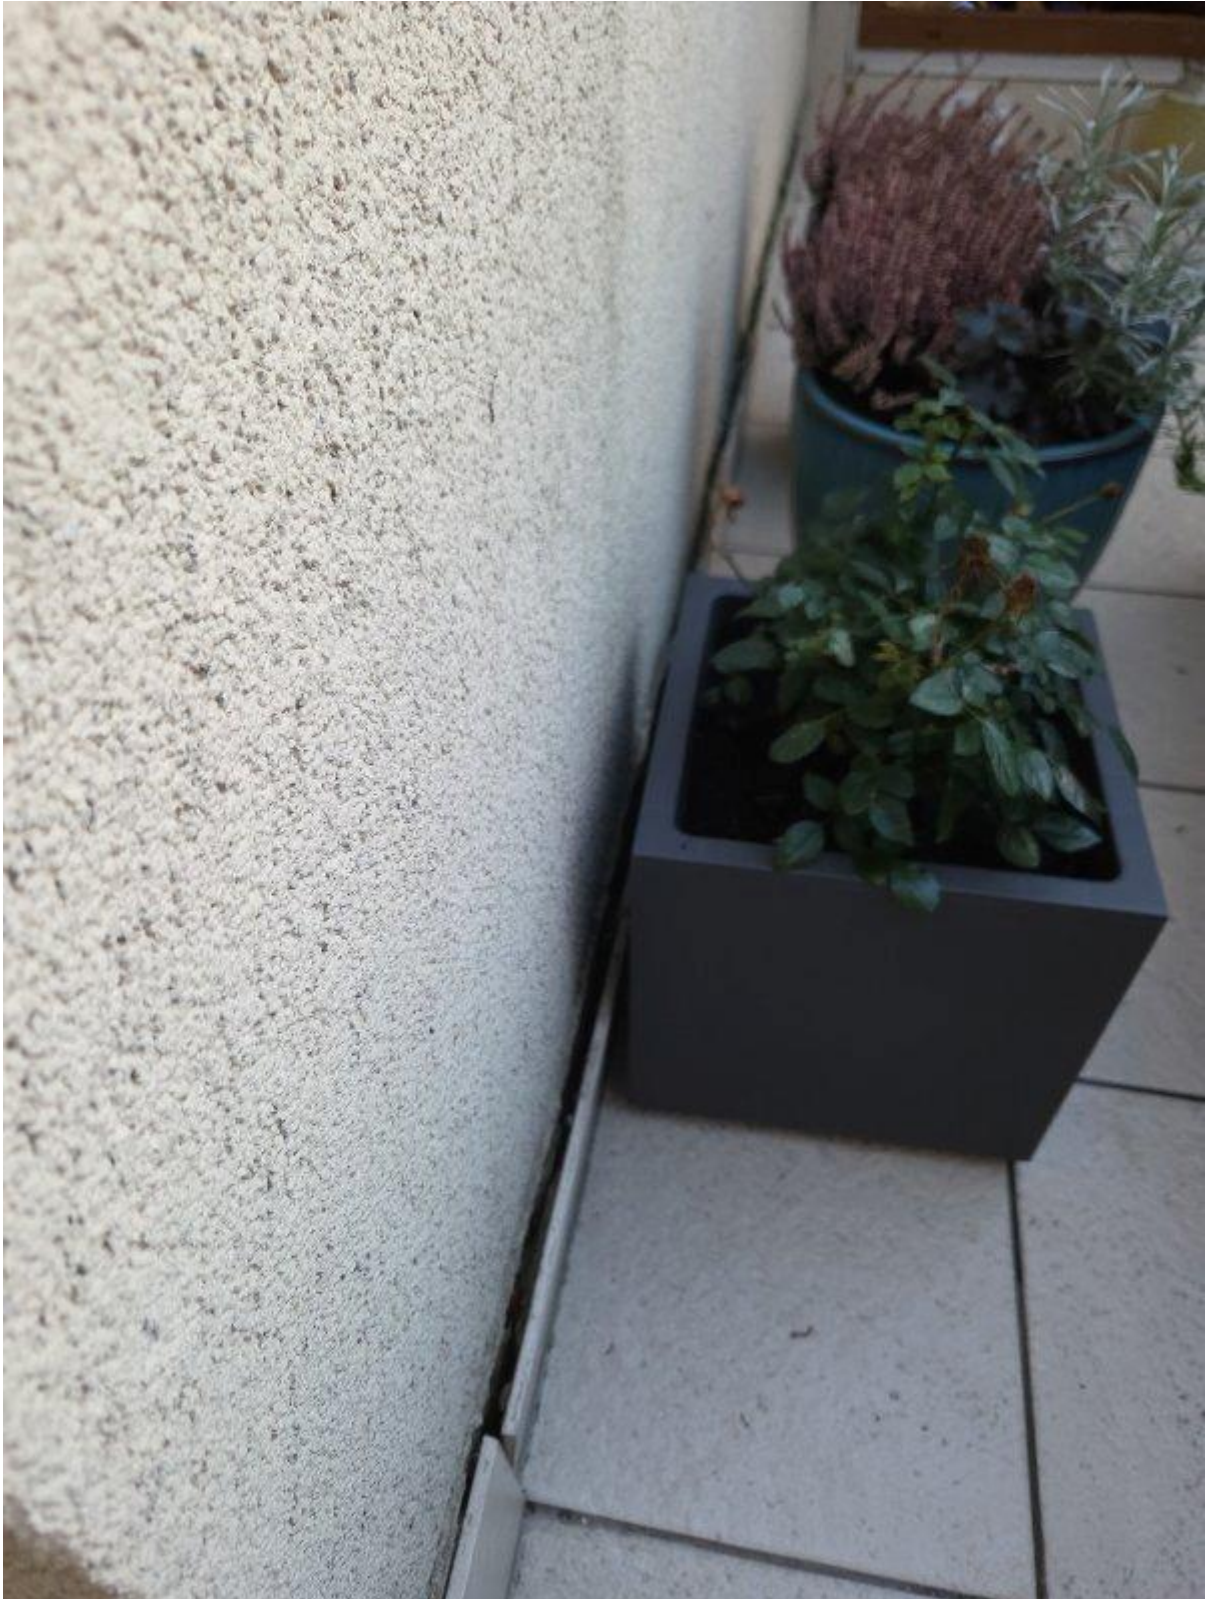
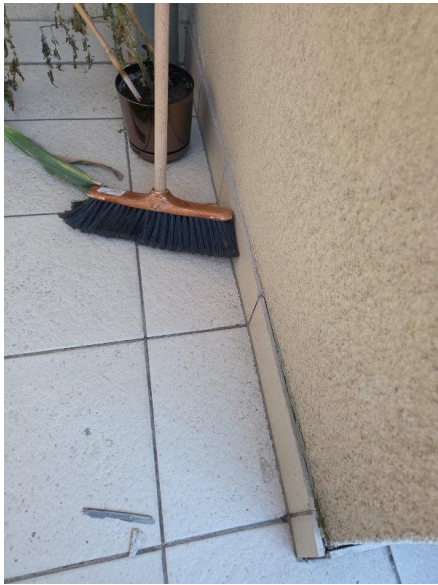
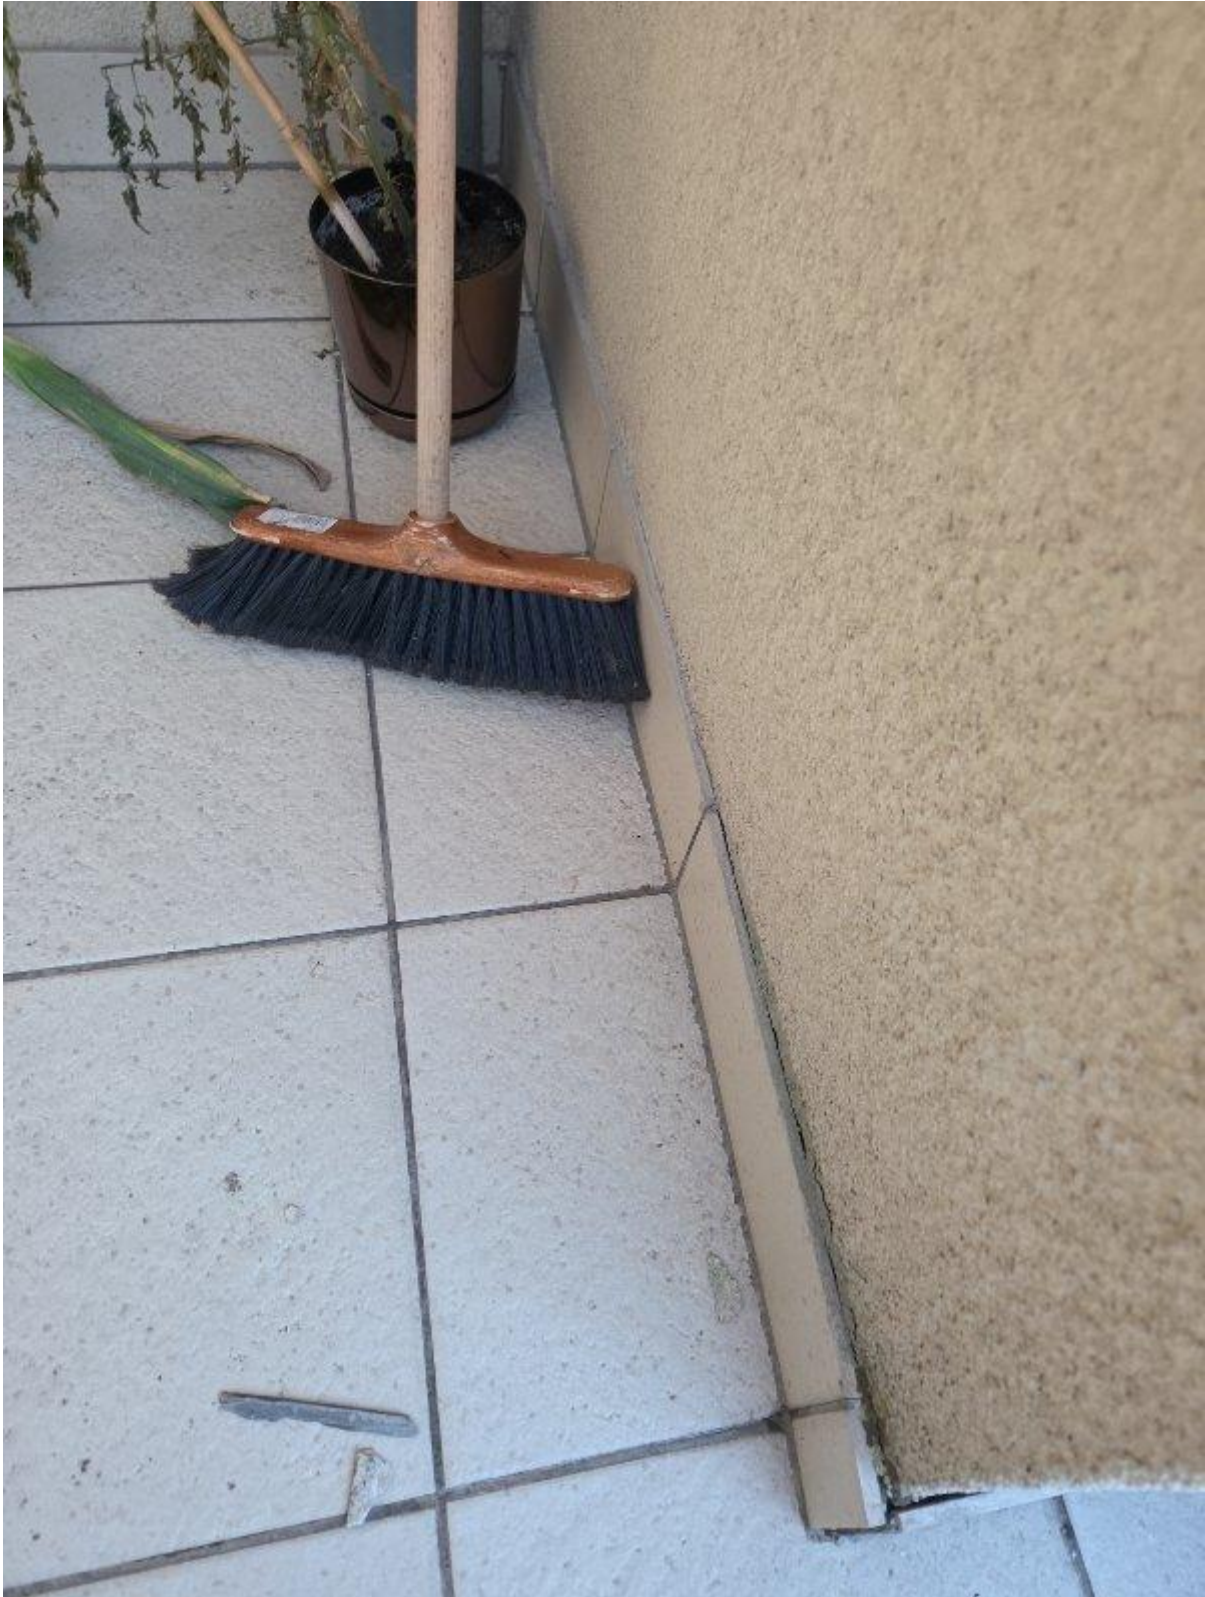
Fot. 19 - Całkowicie odspojony cokolik z płytek ceramicznych

Fot. 20 - j.w

Fot. 21 - j.w

Na suficie i krawędzi balkonu powyżej stwierdzono złuszczenia tynku, wysolenia i odspojone cokoliki ceramiczne.

- wykonanie kompleksowych prac naprawczych na balkonie powyżej,
- rekonstrukcję cokolików,
- odtworzenie hydroizolacji,
- naprawę i odmalowanie sufitu po całkowitym wyschnięciu konstrukcji,
- analogicznie jak balkony 7 i 10.

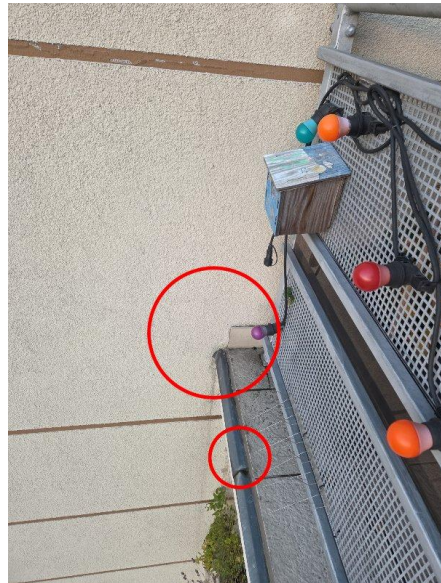
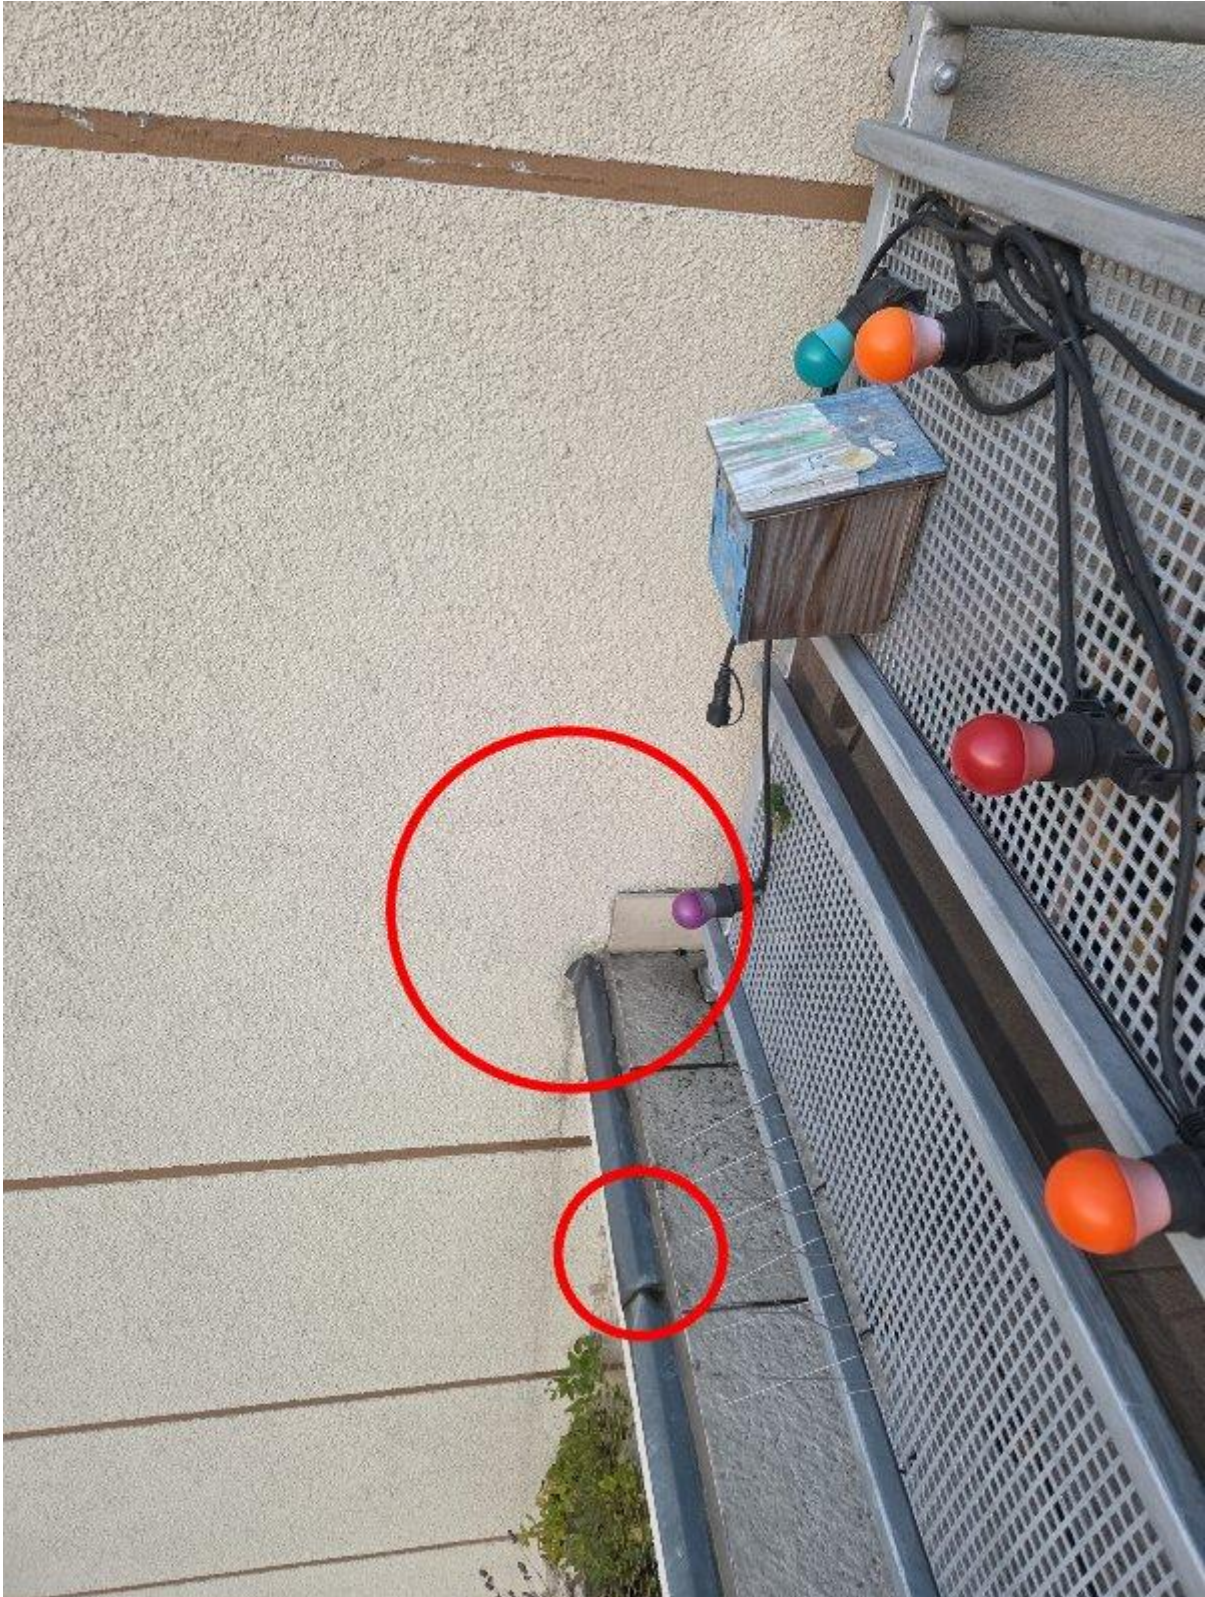
Fot. 22 - Brak odbojnika blaszanego przy wcięciu w elewację - widoczne zacieki. Nieszczelności na połączeniach blachy.

- wymianę wszystkich obróbek blacharskich,
- wykonanie nowych z zachowaniem spadku min. 2% w kierunku zewnętrznym,
- wcięcie obróbek w ścianę min. 2 cm oraz zastosowanie odbojników okapowych,
- zabezpieczenie krawędzi przed podciekaniem wody.

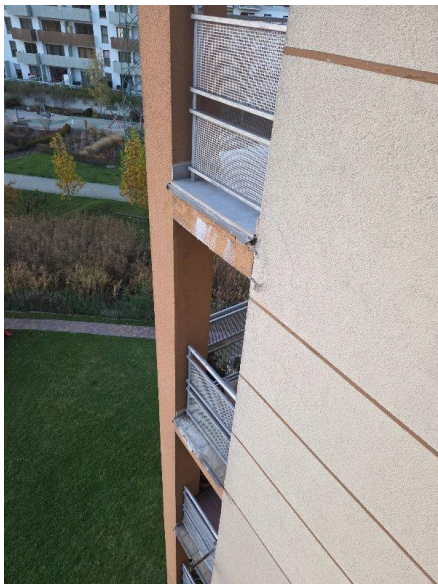
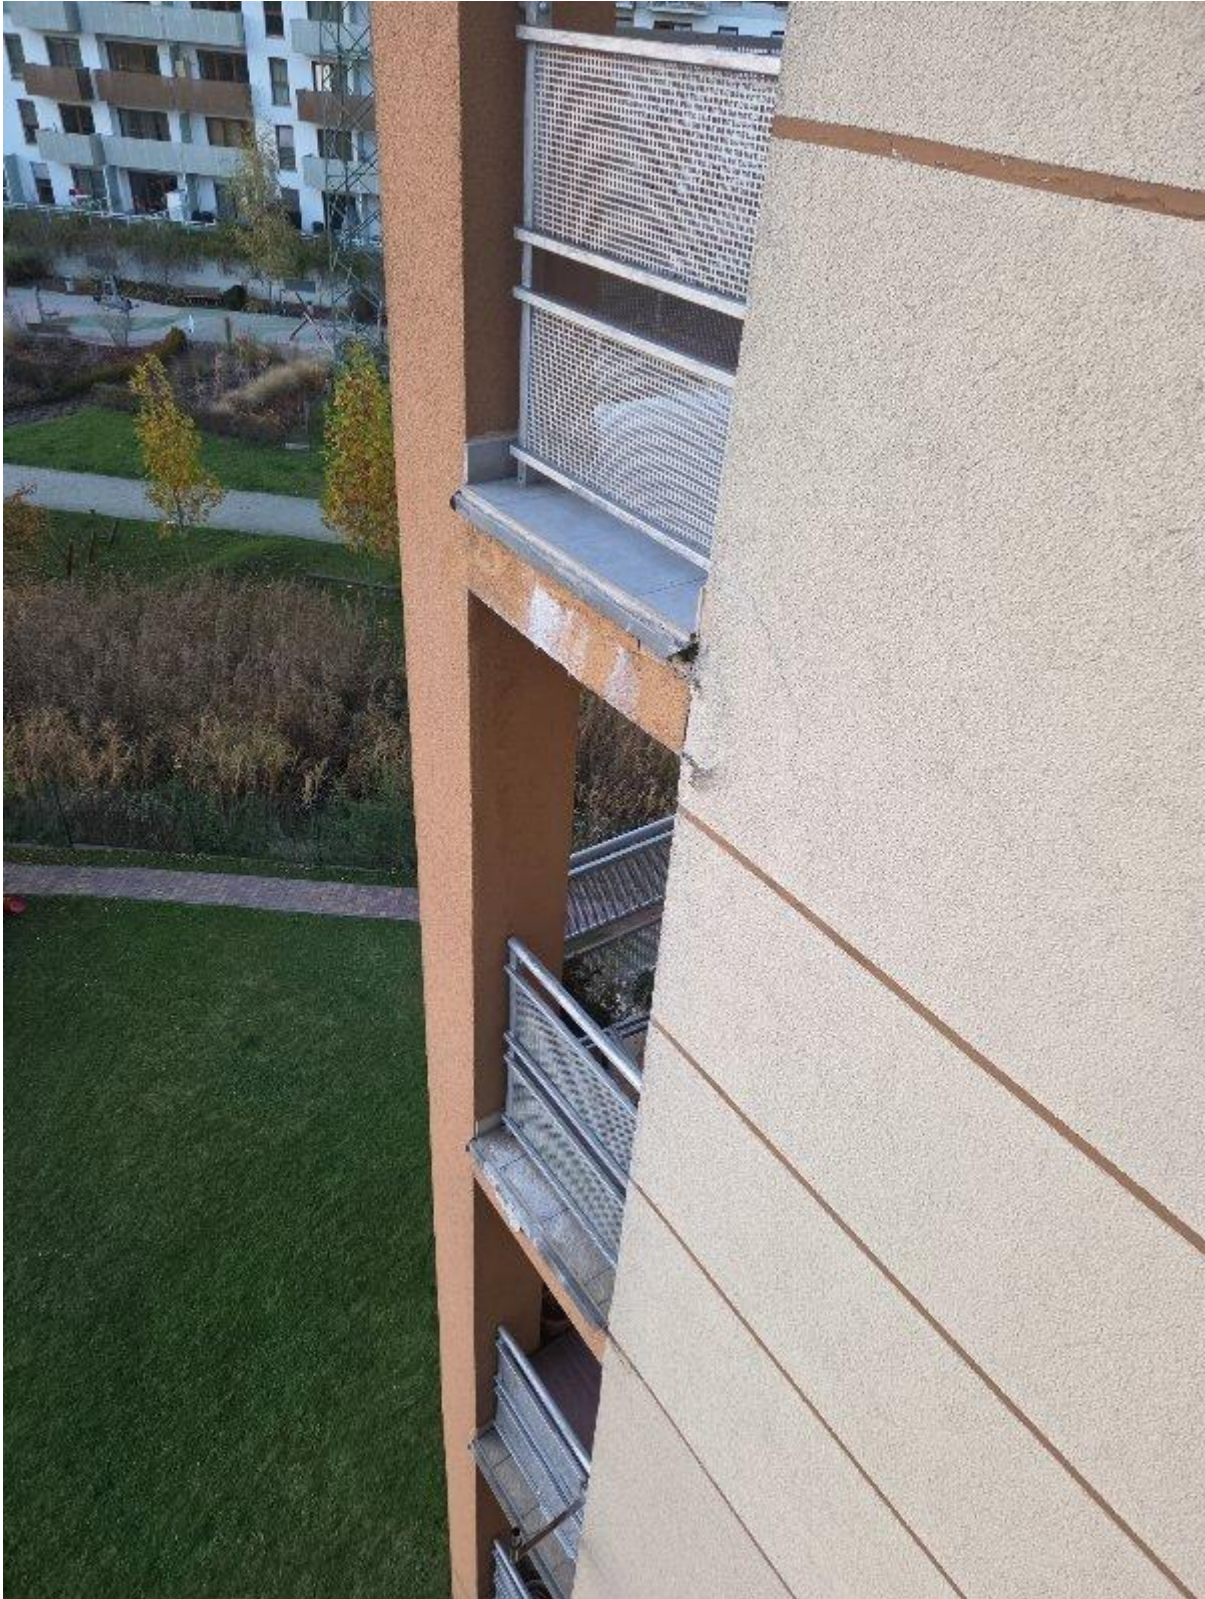
Fot. 23 - Na sąsiednich balkonach degradacja wypraw elewacyjnych.

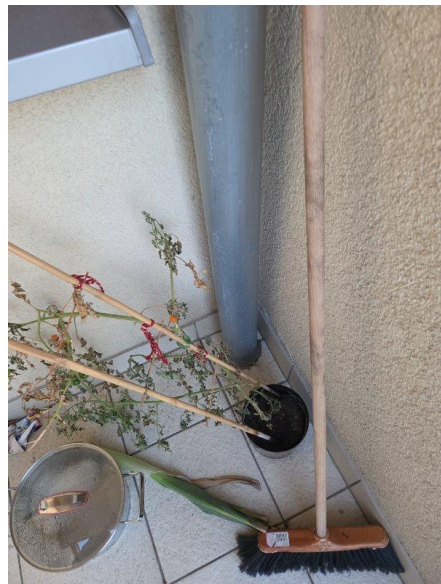
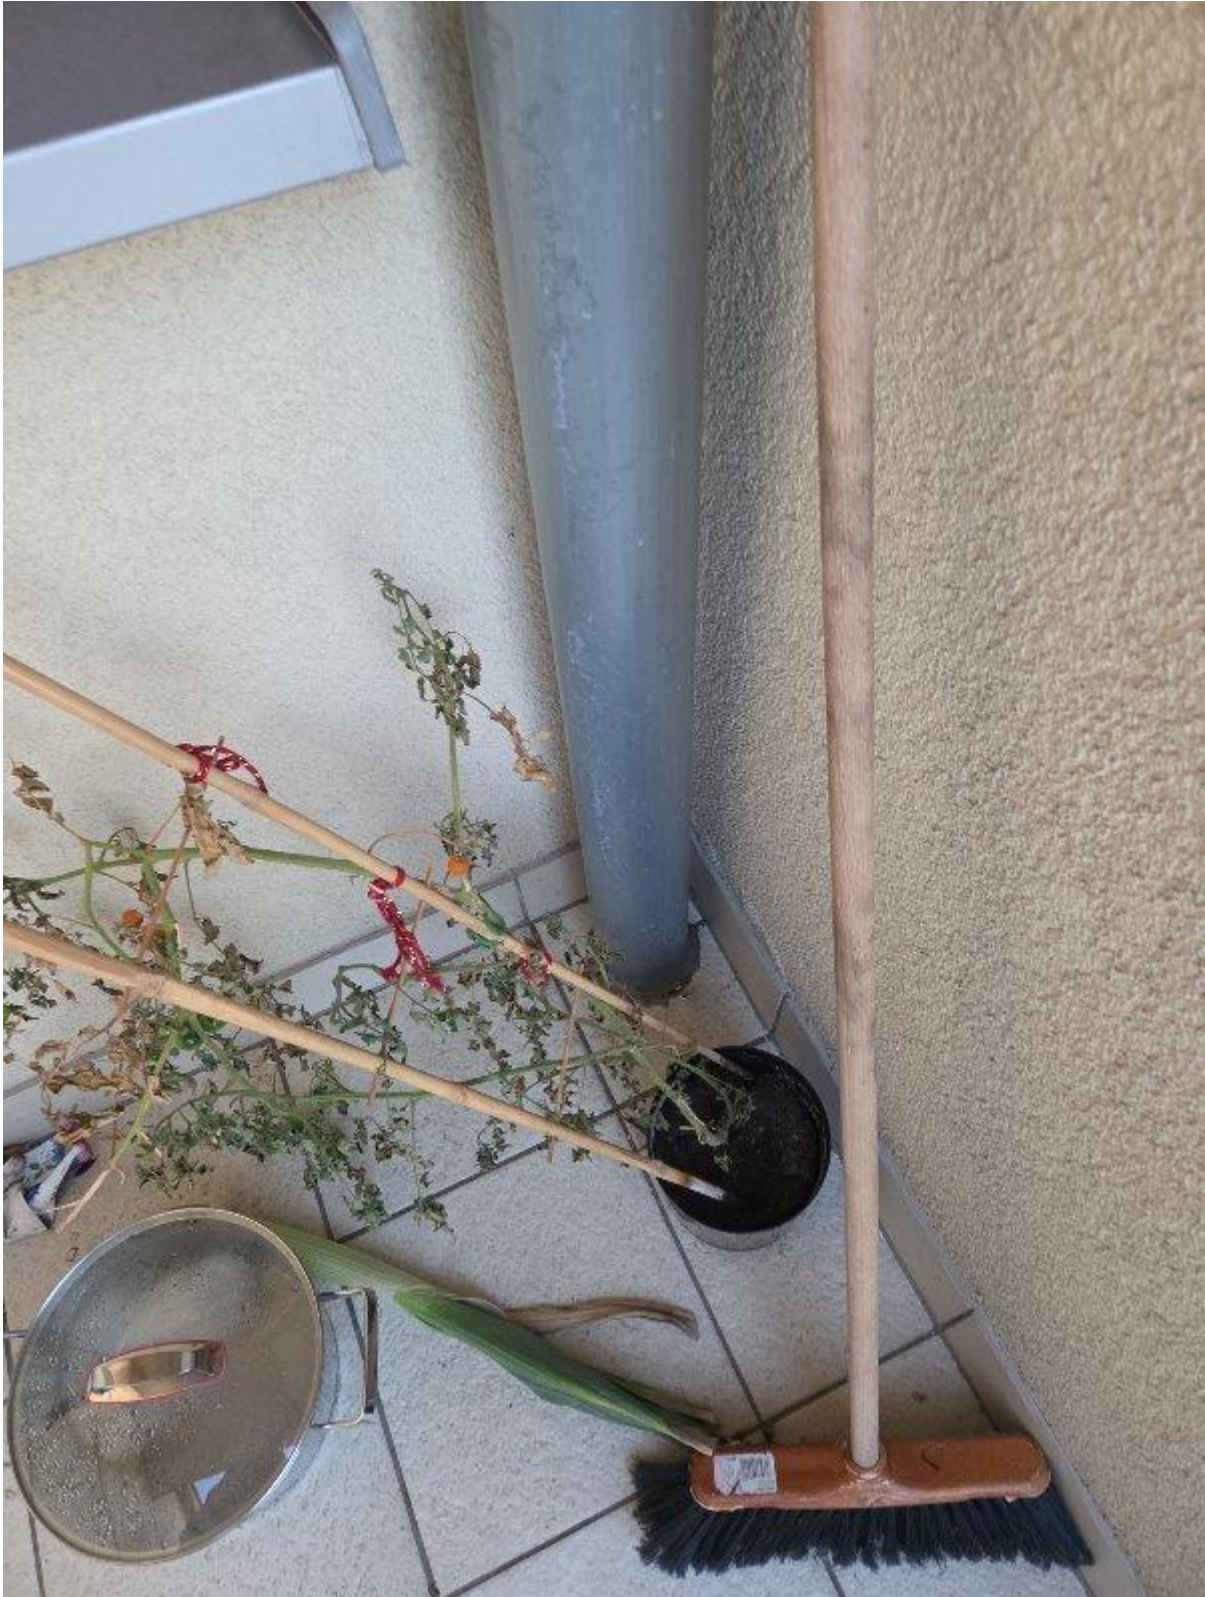
Fot. 24 - Widoczny przepust przez płytę balkonową

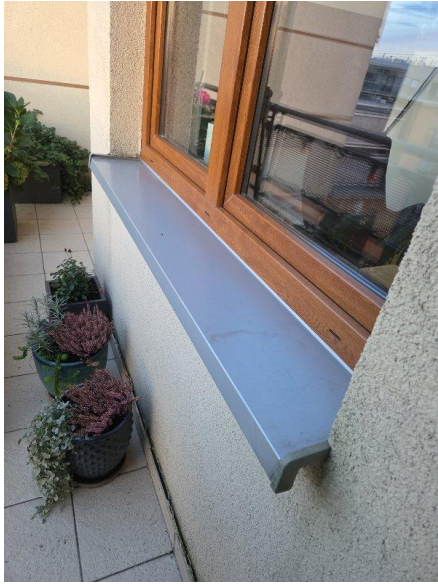
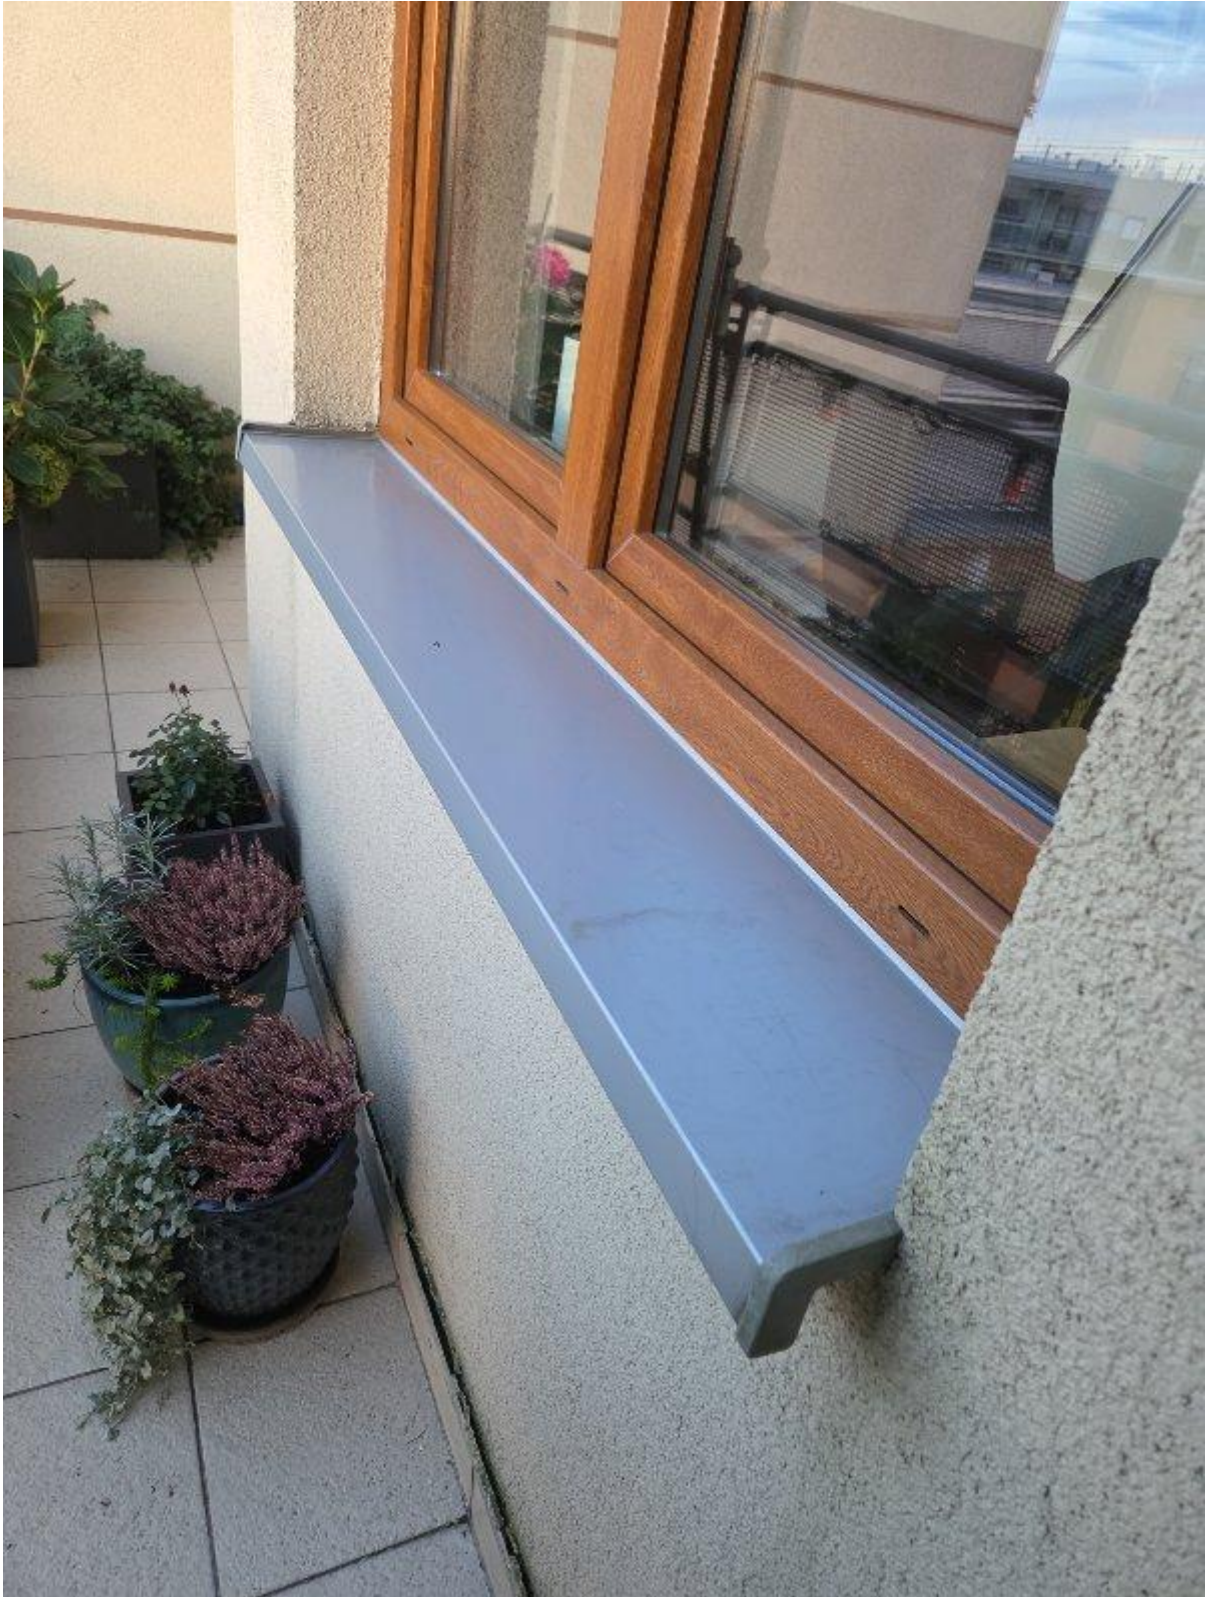
Fot. 25 - Na balkonie parapet okienny osadzony w poziomie - brak poprawnych spadków

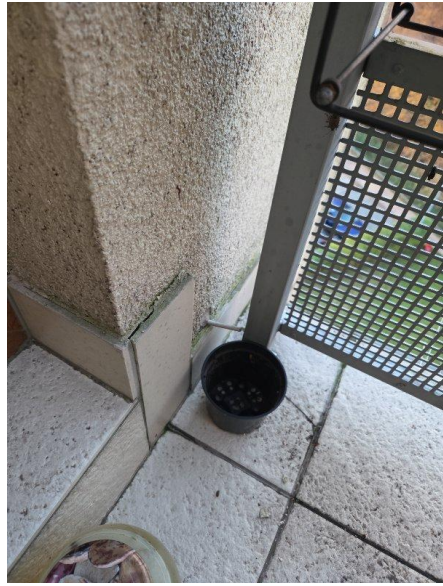
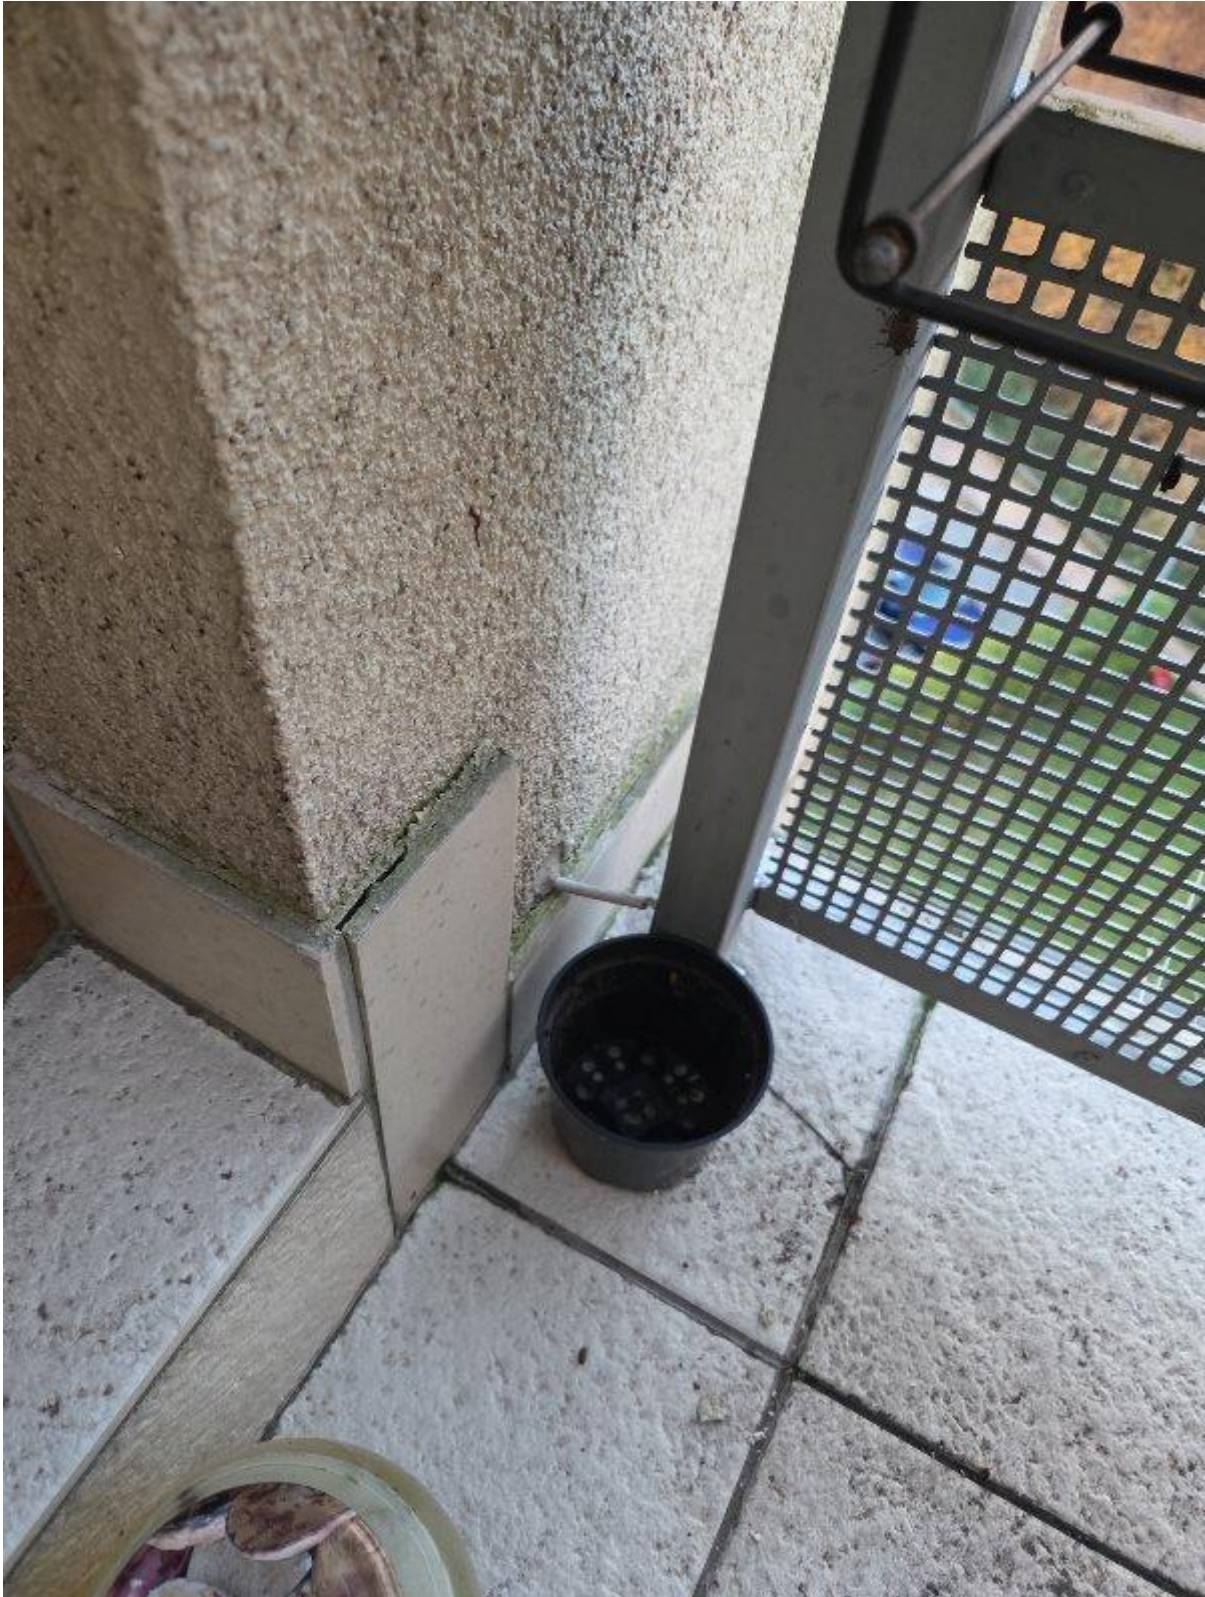
Fot. 26 - Pęknięcia płytek oraz odspojenie cokołu
